SERVIÇO PÚBLICO FEDERAL  
CONSELHO REGIONAL DE ENGENHARIA E AGRONOMIA  
DO RIO GRANDE DO NORTE  
**AÇÃO PREVENTIVA E INTEGRADA - API**

**RELATÓRIO**

REFERENTE:	Ação Preventiva e Integrada em Estádios de Futebol
INTERESSADO:	Crea-RN e Órgãos Parceiros
LOCAL:	Estádio Manoel Dantas Barretto, localizado no município de Ceará-Mirim
ÓRGÃOS:	Crea-RN (Coordenador), Corpo de Bombeiros, IBAPE/RN e Polícia Militar (BOPE)

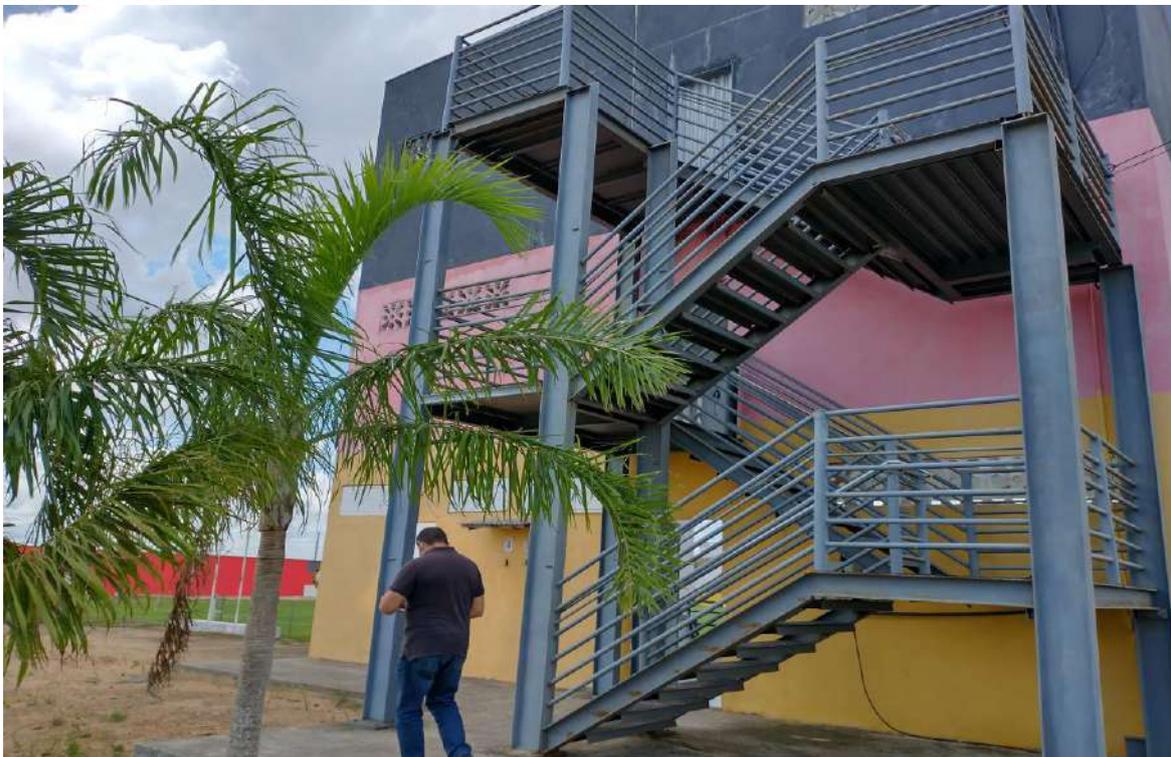
**Foto 01 – Início dos trabalhos (Acesso às cabines)**

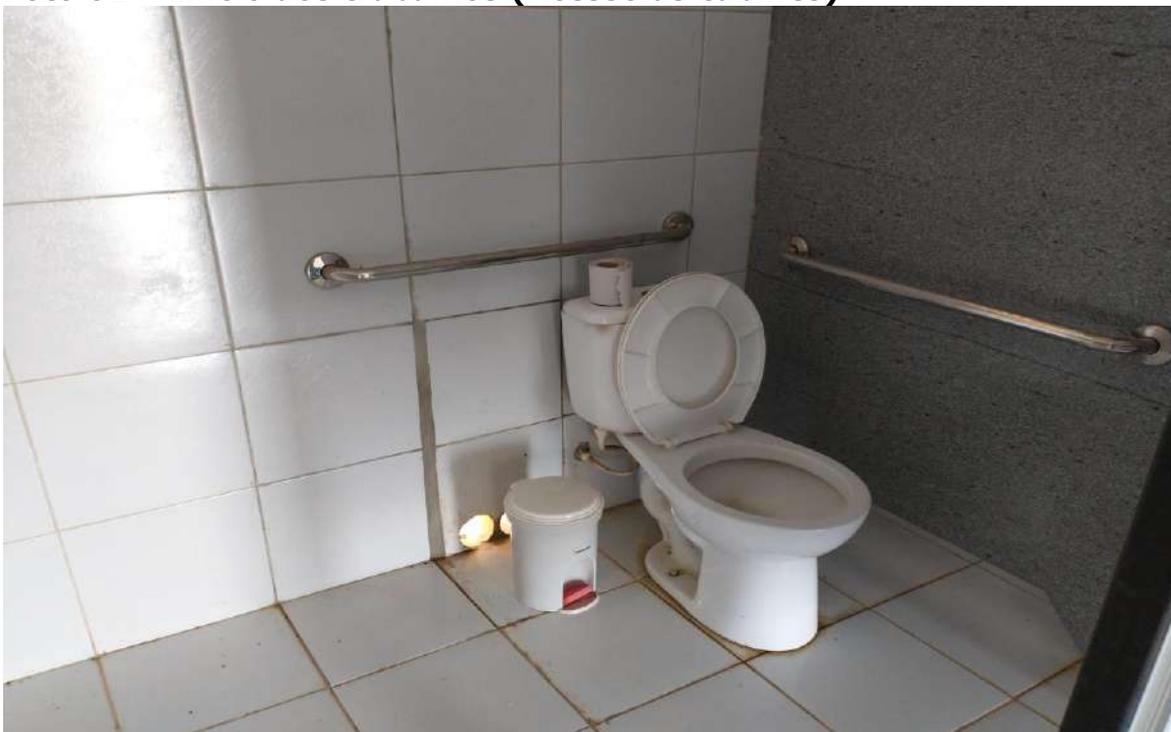
- 1) Existem banheiros adaptados aos portadores de necessidades especiais, tanto para o público masculino, quanto o feminino. As adequações ocorreram após vistoria ocorrida em fevereiro de 2021;
- 2) O banheiro acessível deve ter entrada independente, dimensão mínima de 1,50m x 1,70m, porta com giro para fora e abertura livre mínima de 80cm, maçaneta e torneiras tipo alavanca, barras de apoio no sanitário, lavatório e porta.

**Foto 02 – Banheiro acessível (feminino)**

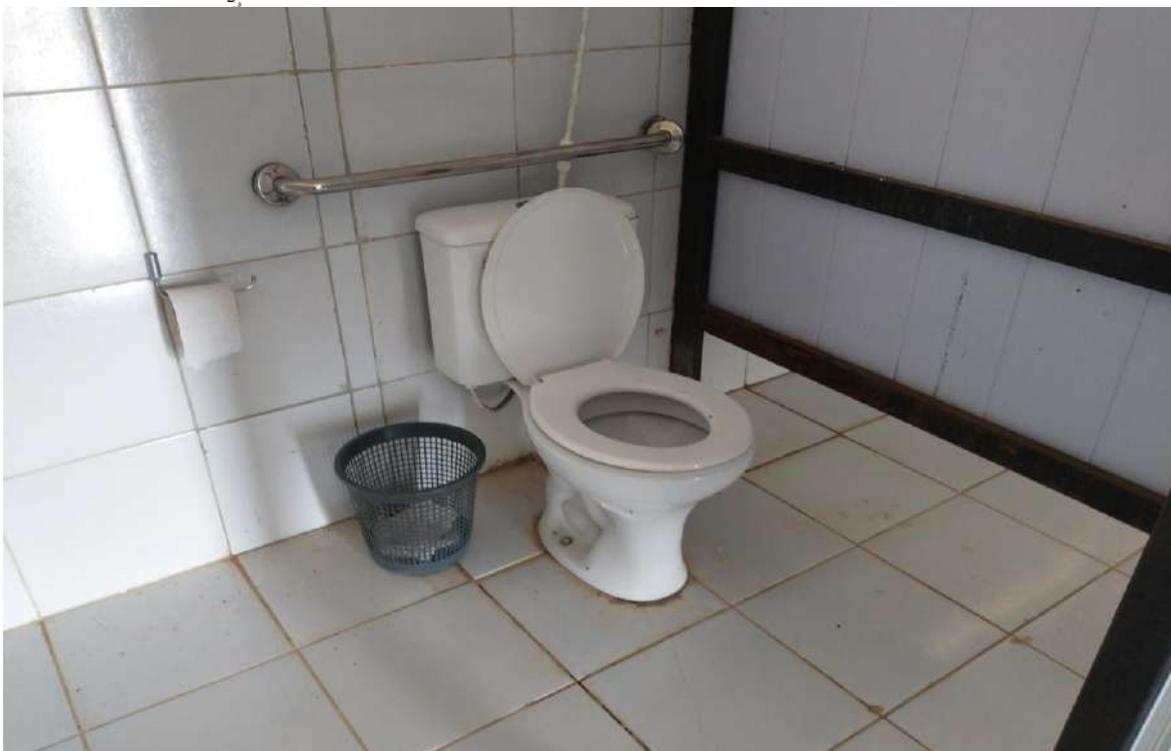
**Foto 03 – Banheiro acessível (masculino)**

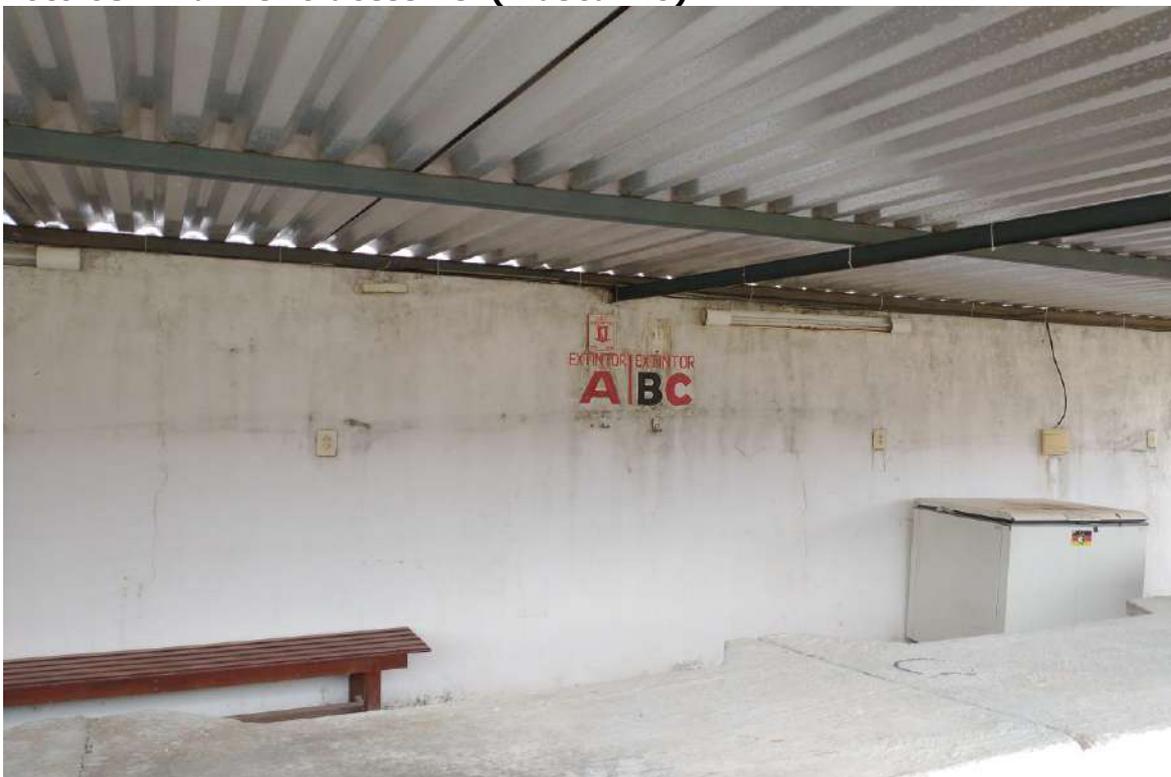
**Foto 04 – Ausência de extintores neste setor**

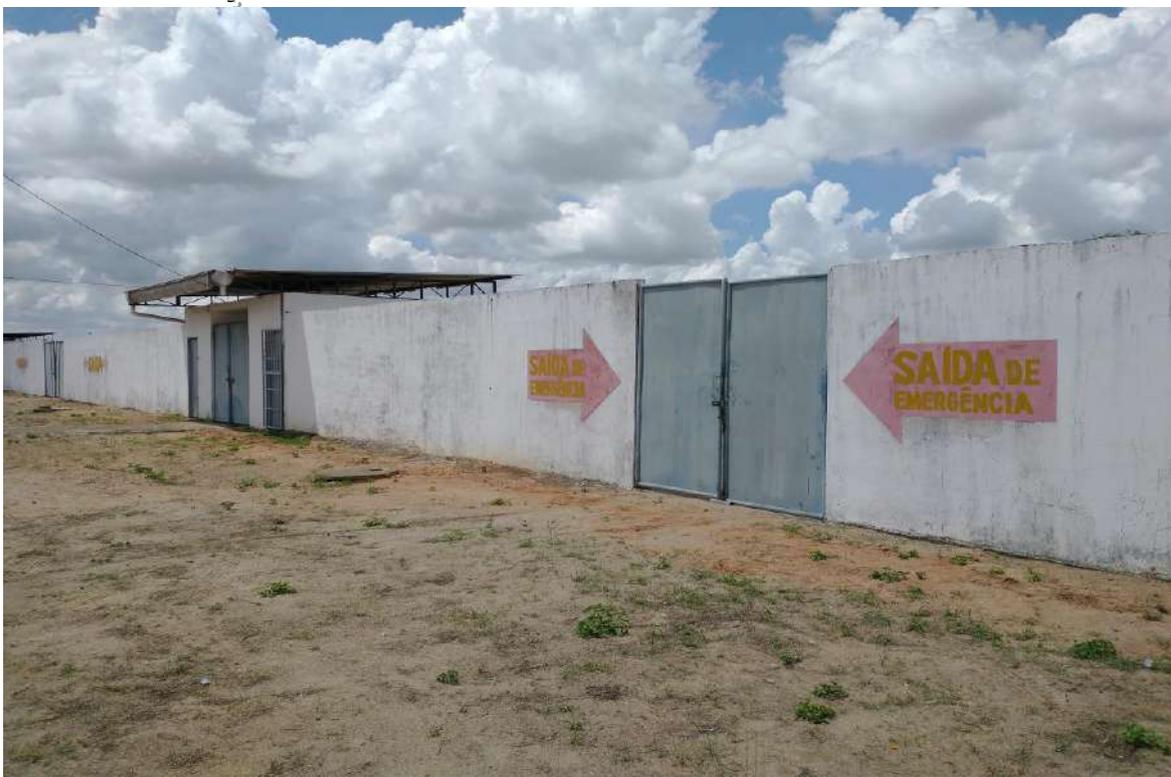
**Foto 05 – Saídas de emergência sinalizadas**

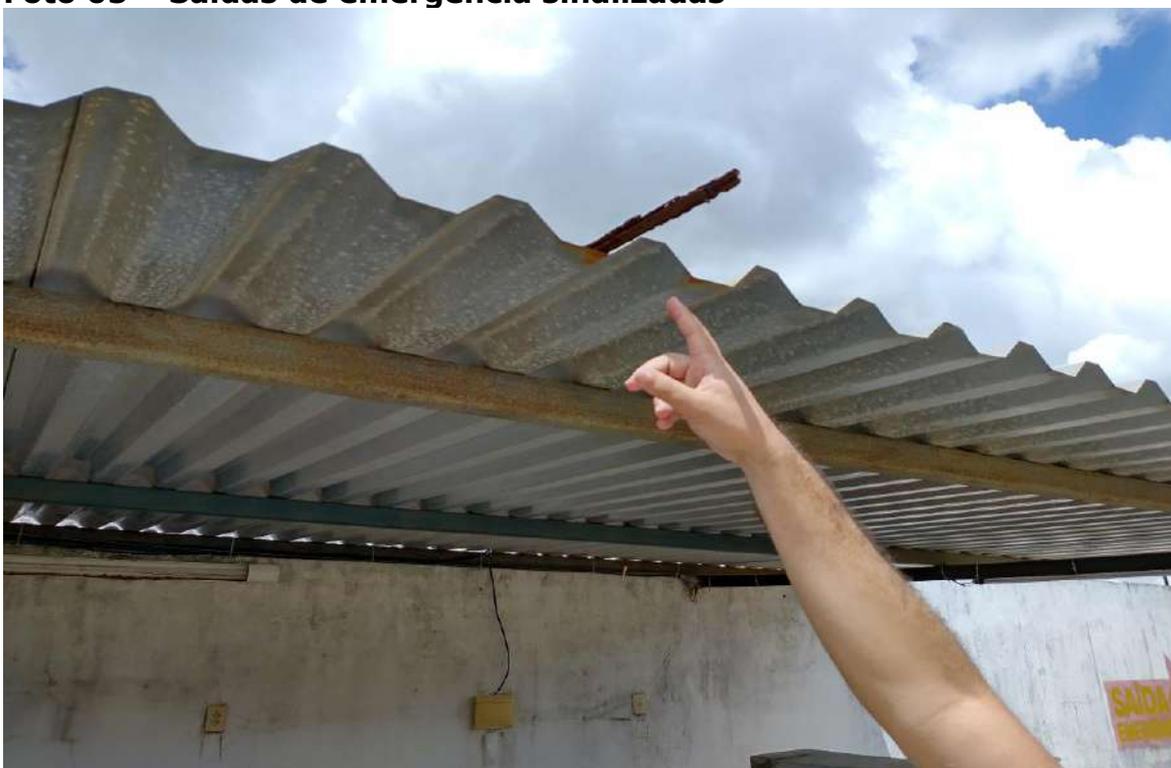
**Foto 06 – Ponta de ferro que pode ser utilizada como arma**

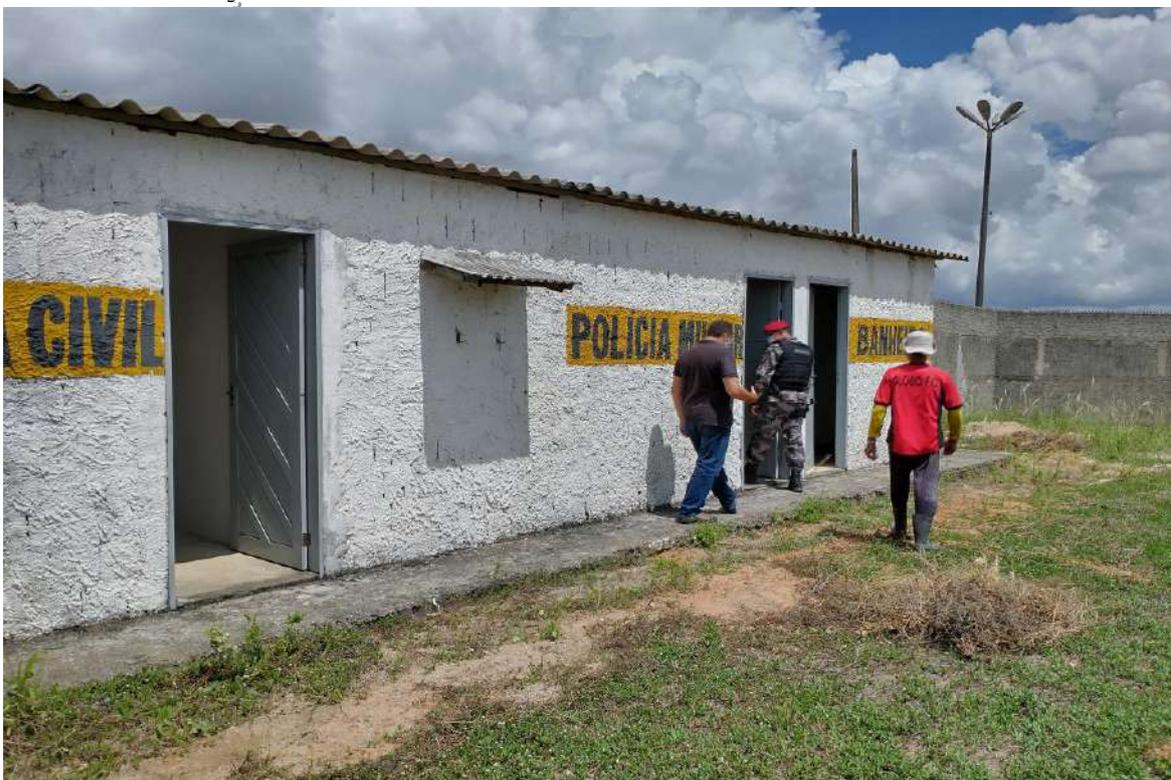
**Foto 07 – Área destinada à segurança**

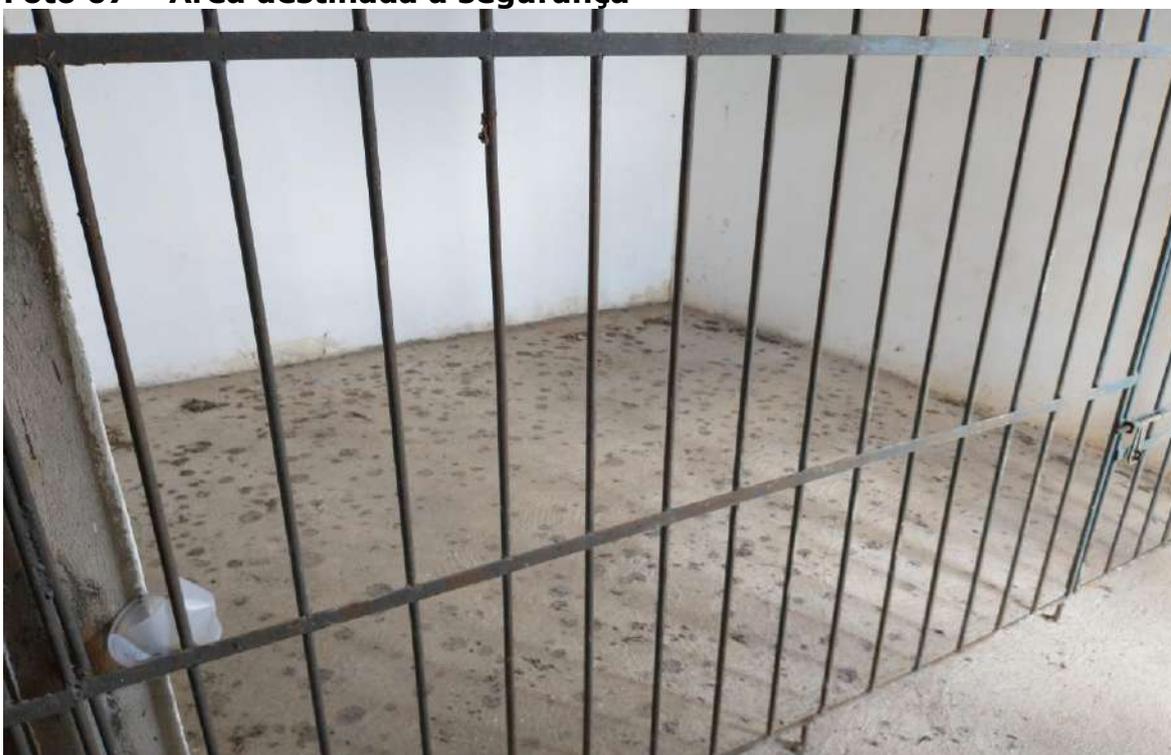
**Foto 08 – Setor de triagem apresentando sujeira**

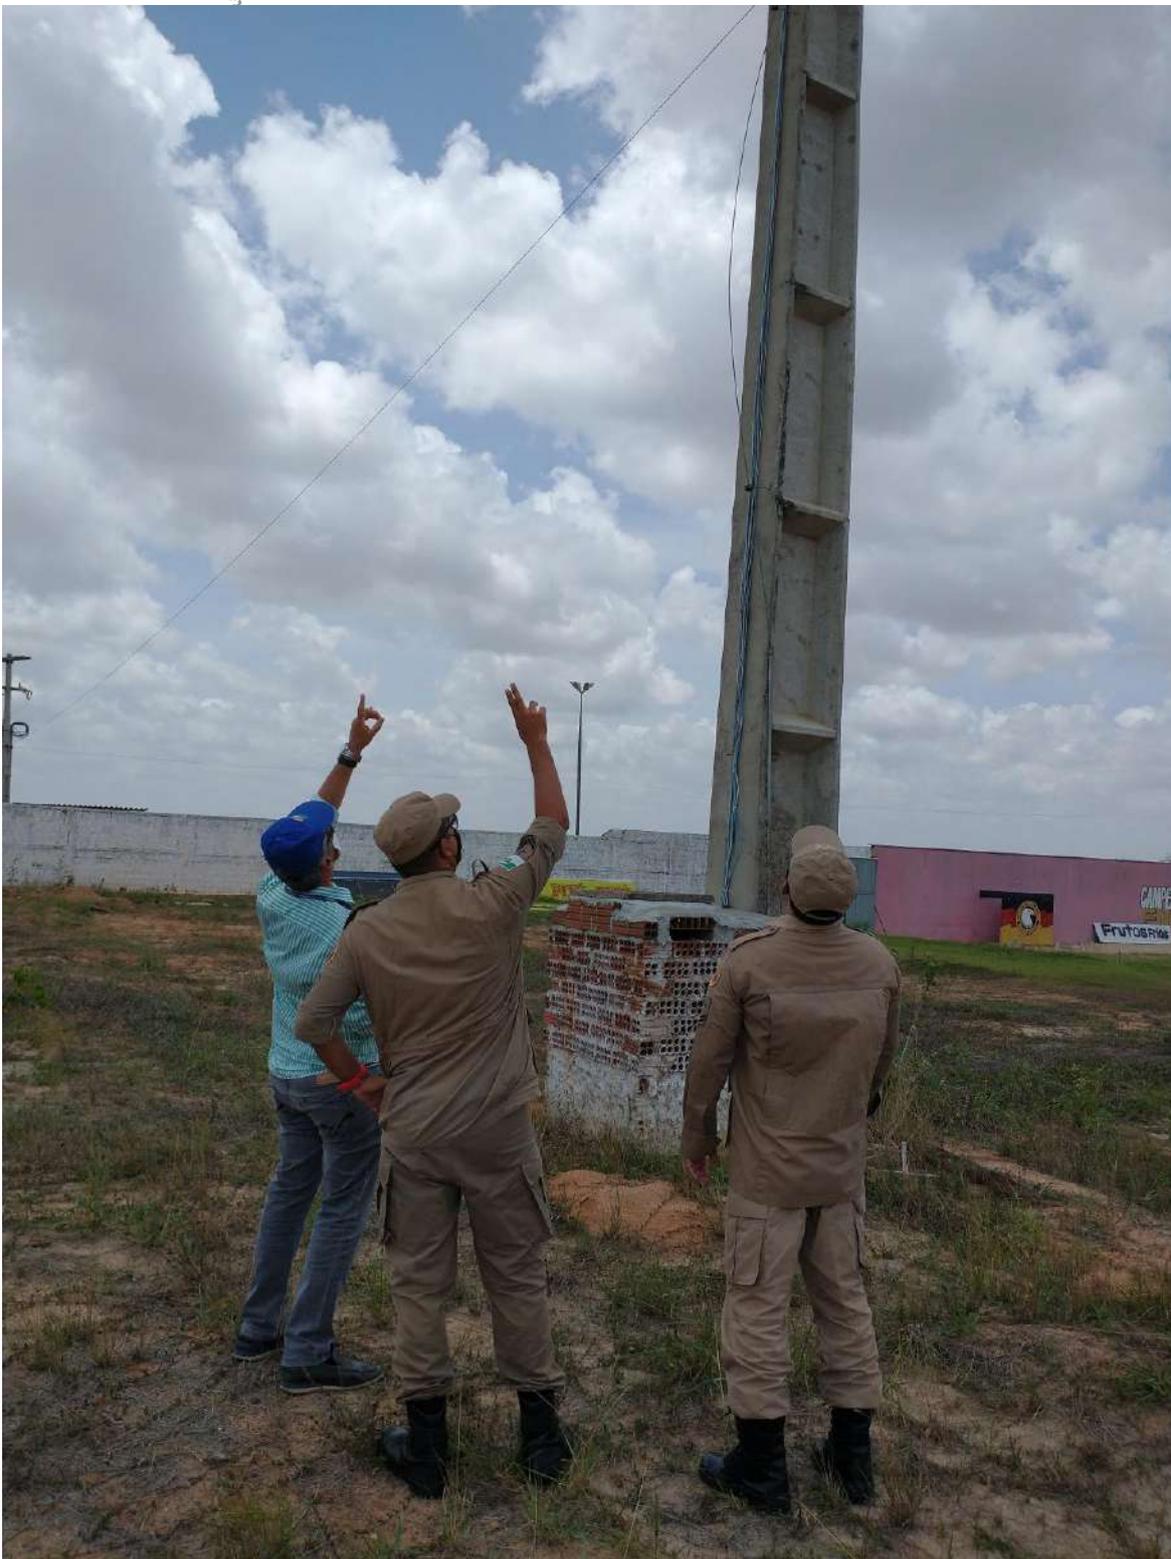
- 8) Os aterramentos elétricos aparentemente estão funcionais. Não foi efetuada nenhuma medição, tendo em vista não ser objeto desta ação;

**Foto 09 – Equipe observando instalação do para raio e aterramento.**

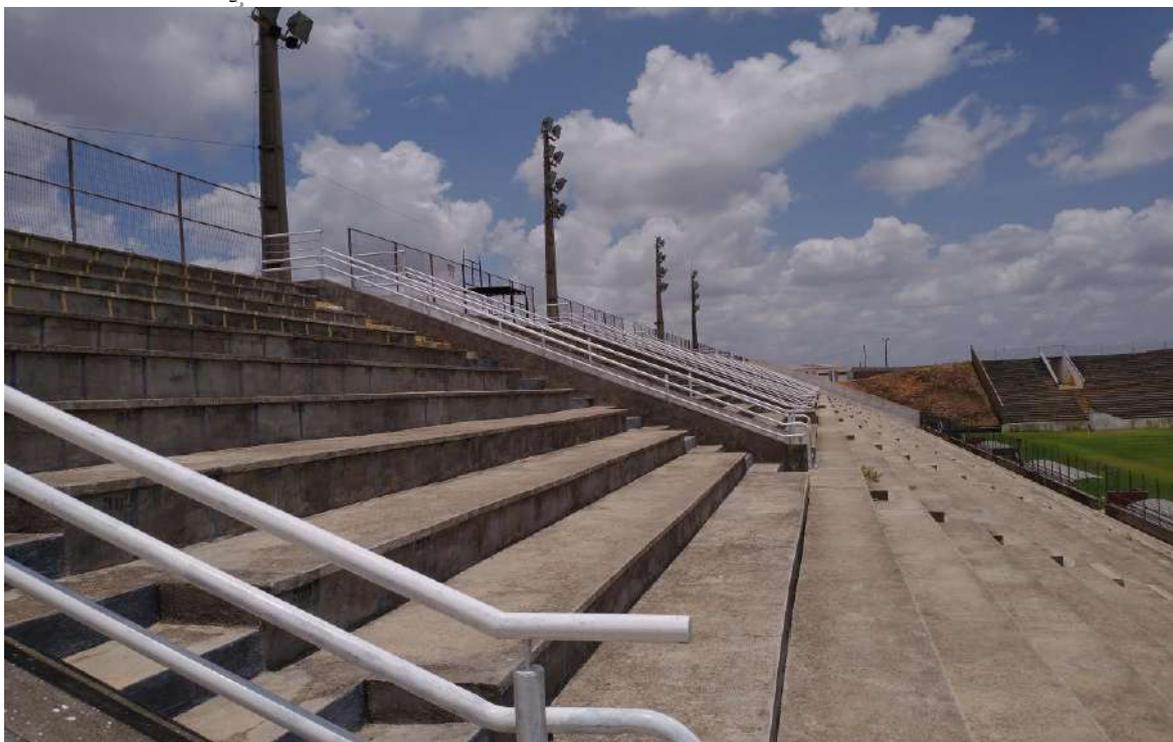
**Foto 10 – Arquibancada construída sobre talude.**

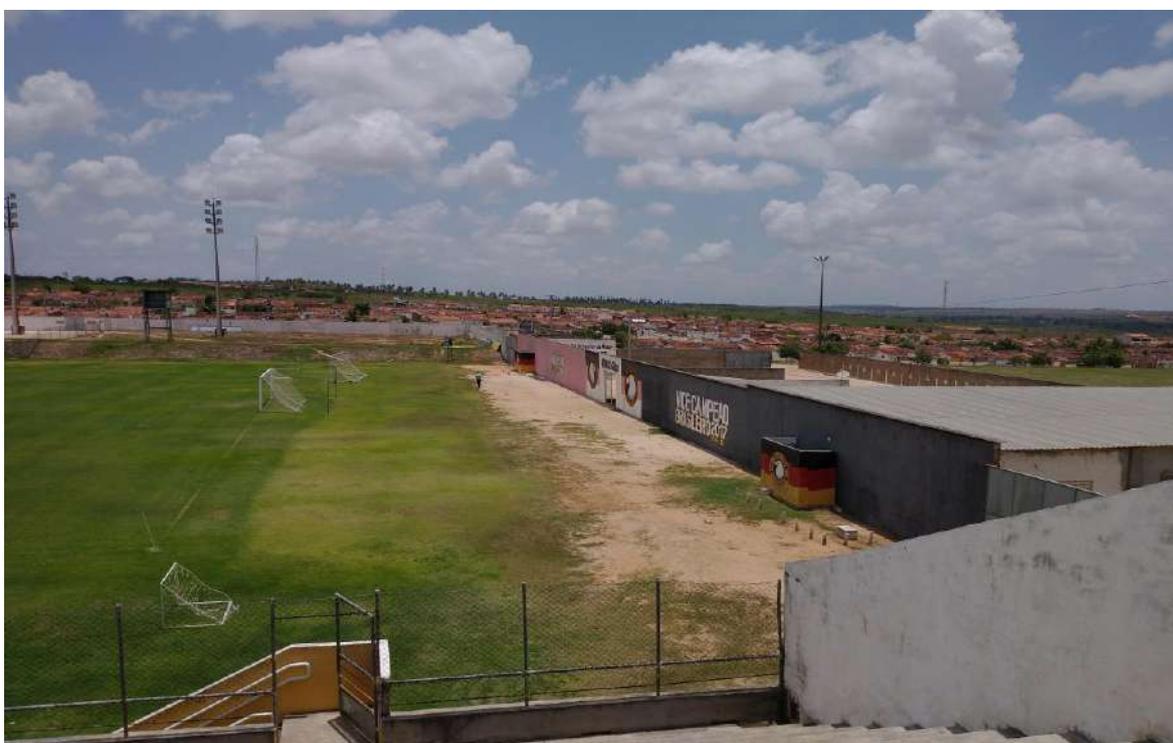
**Foto 11 – Vista do gramado e acesso aos vestiários.**

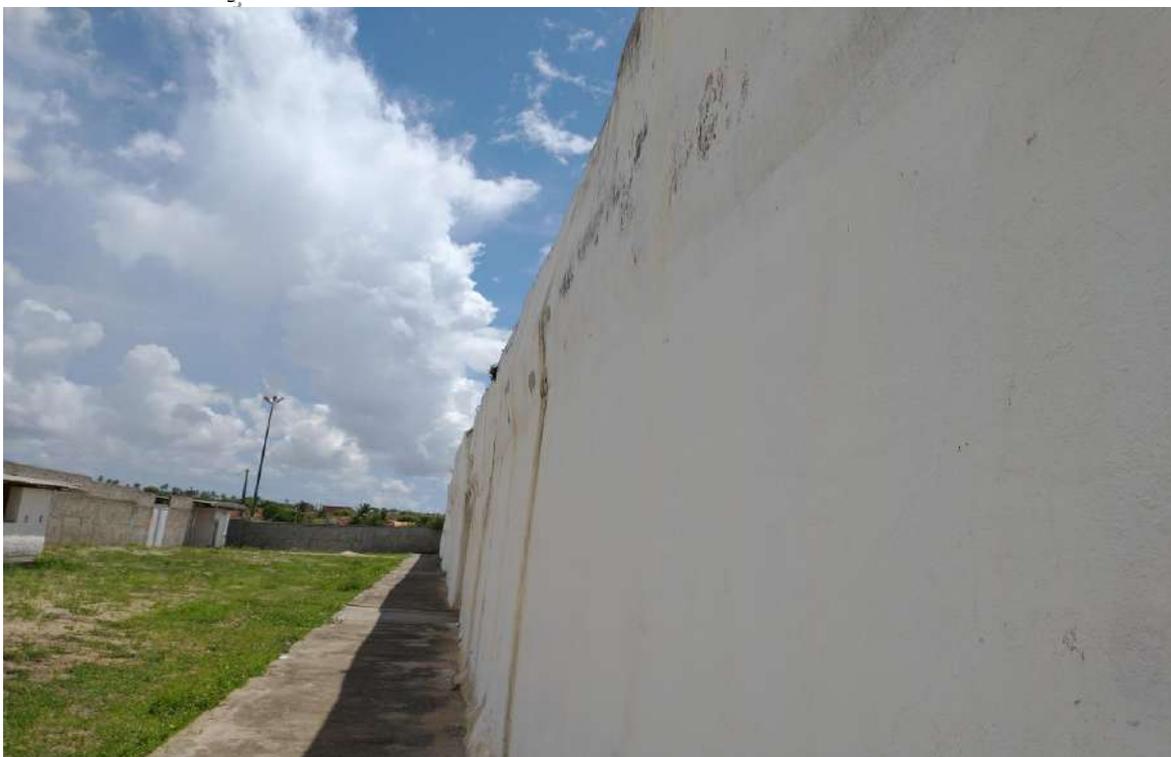
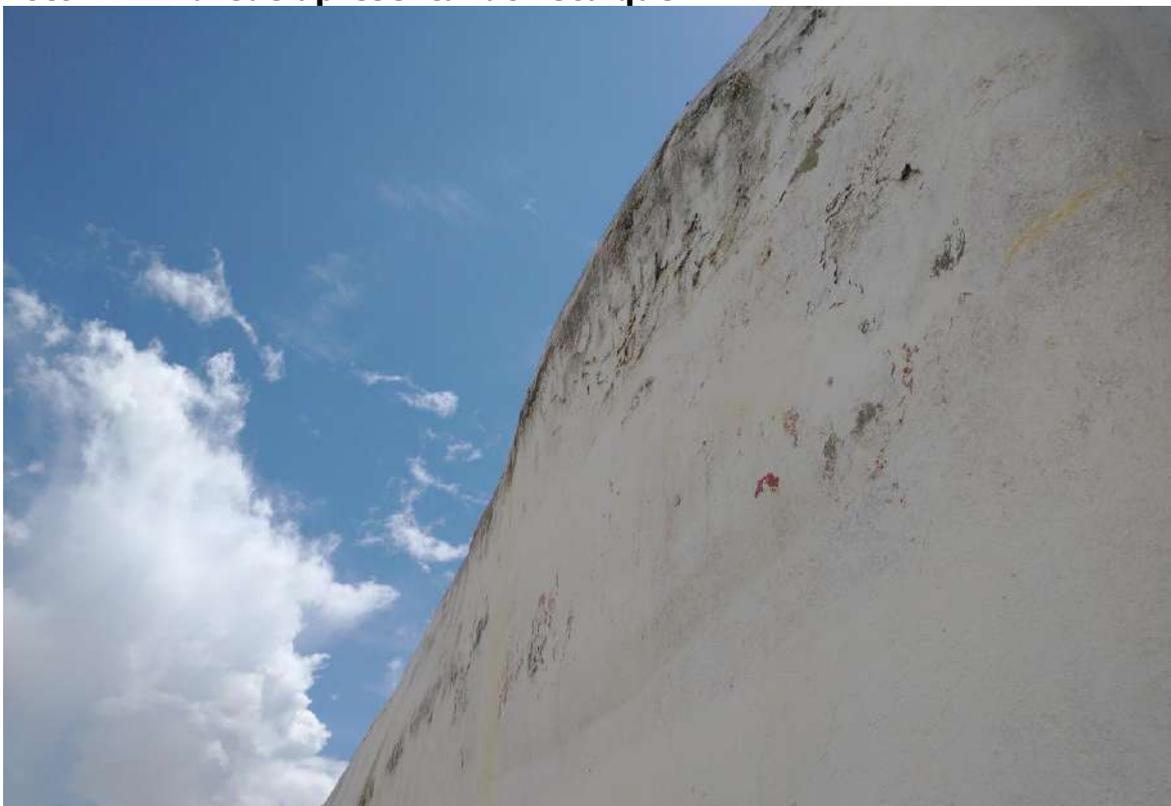
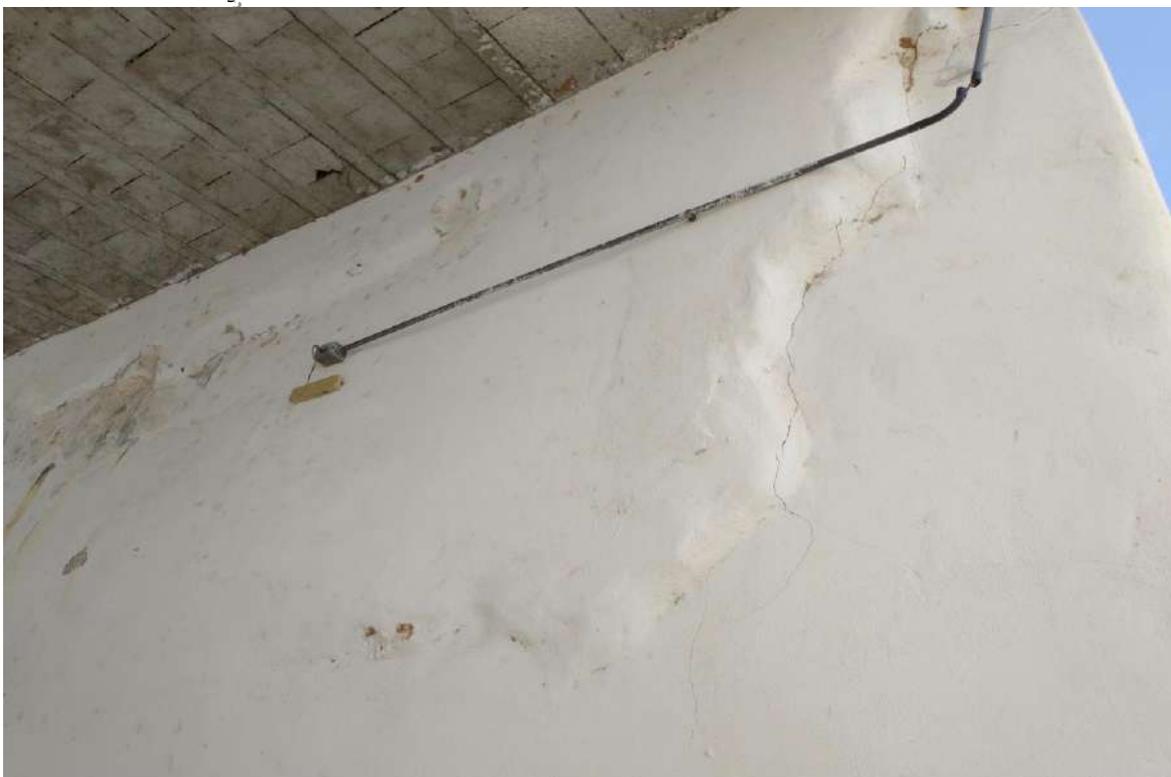
- 1) Constatamos que no lance de arquibancada que compreende os setores 10 a 14 uma deformação na parede externa (recalque diferencial). Recalque é a deformação ocorrida

no solo quando este é submetido a cargas. Tal deformação ocasiona uma movimentação na fundação que, dependendo da intensidade, pode resultar em danos consideráveis à estrutura. Devido à variabilidade do solo, a movimentação na fundação gera recalques desiguais e, por consequência, tensões internas não desejáveis na estrutura ocasionando desde pequenas fissurações à problemas patológicos graves. Também pode ser provocado pela má compactação do solo ocasionando infiltração nas juntas.

**Foto 12 – Parede apresentando recalque**

**Foto 13 – Idem foto 12**

**Foto 14 – Idem fotos 12 e 13**

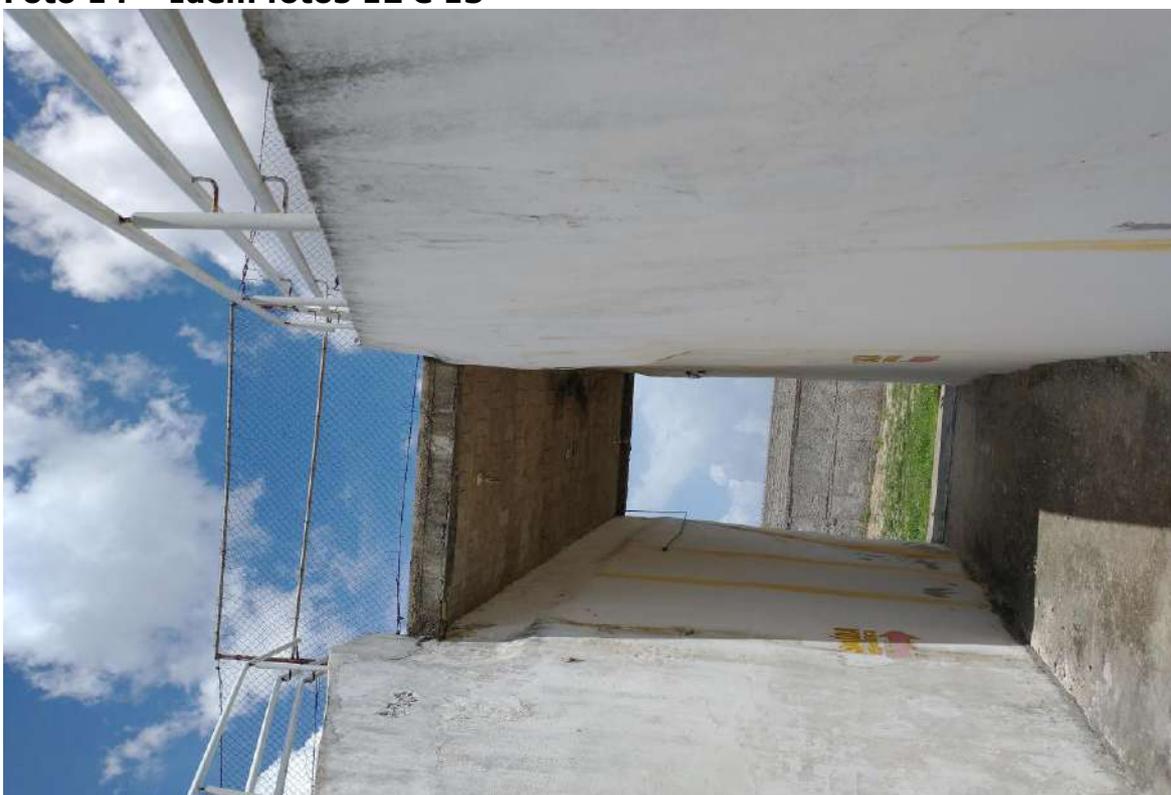
**Foto 15 – Parede apresenta desnível devido ao recalque**

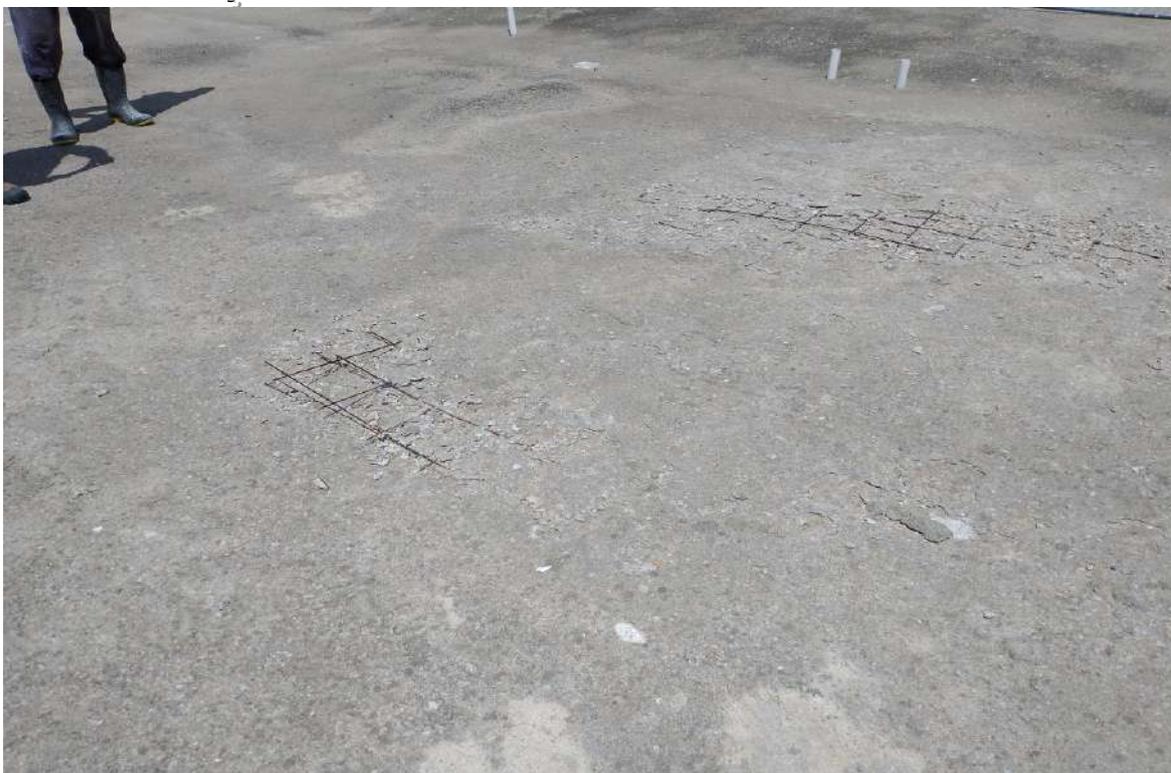
**Foto 16 – Laje do lance de arquibancada que compreende os setores 10 a 14 com ferragem aparente**

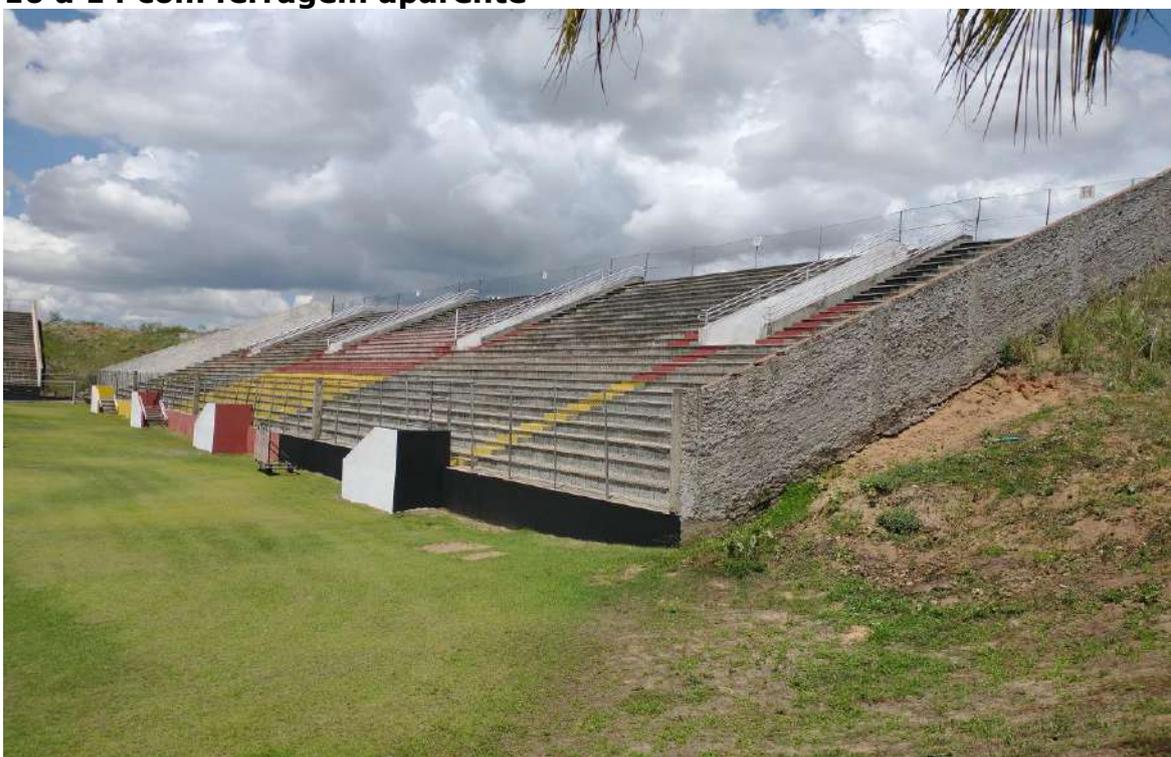
**Foto 17 – Vista da arquibancada que apresenta recalque diferencial.**
