RELATÓRIO

REFERENTE:	Ação Preventiva e Integrada em Estádios de Futebol
INTERESSADO:	Crea-RN e Órgãos Parceiros
LOCAL:	Estádio Edgar Borges Montenegro (Edgarzão), município de Assú
ÓRGÃOS:	Crea-RN (Coordenador), Corpo de Bombeiros, IBAPE/RN e Polícia Militar (BPChoque)

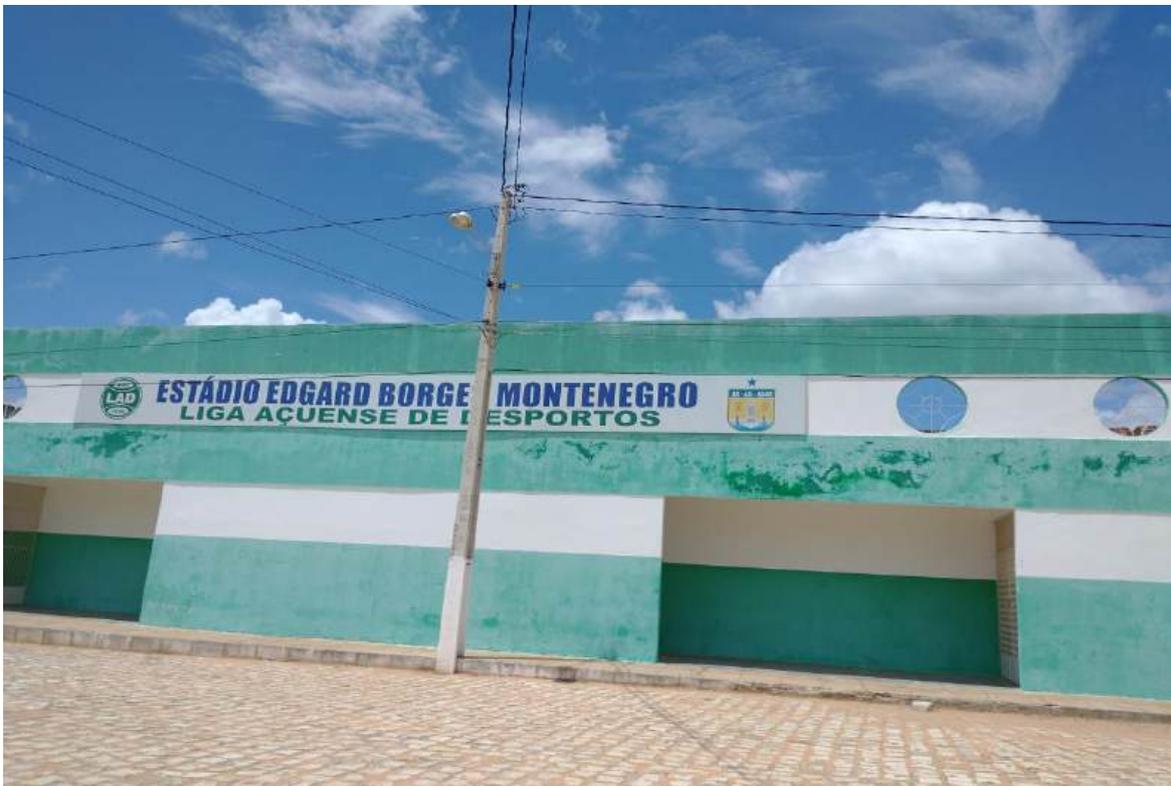
Foto 01 – Fachada do estádio Edgarzão

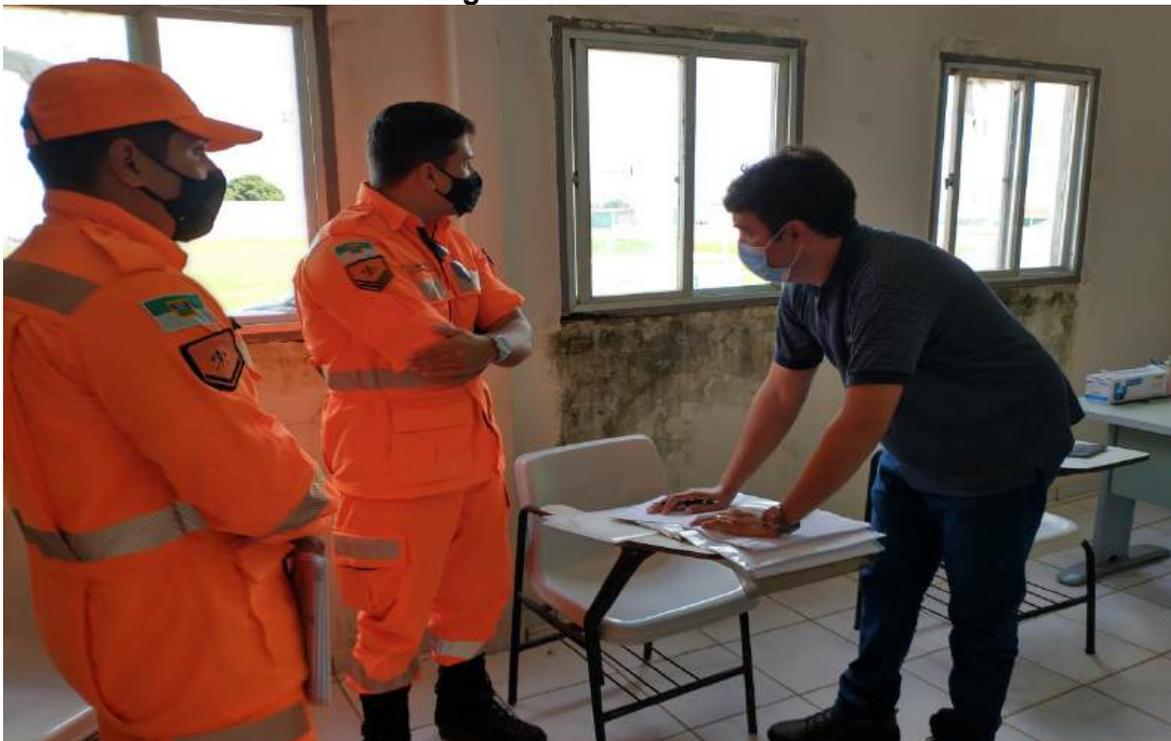
Foto 02 – Apresentação dos projetos aos vistoriadores do Corpo de Bombeiros

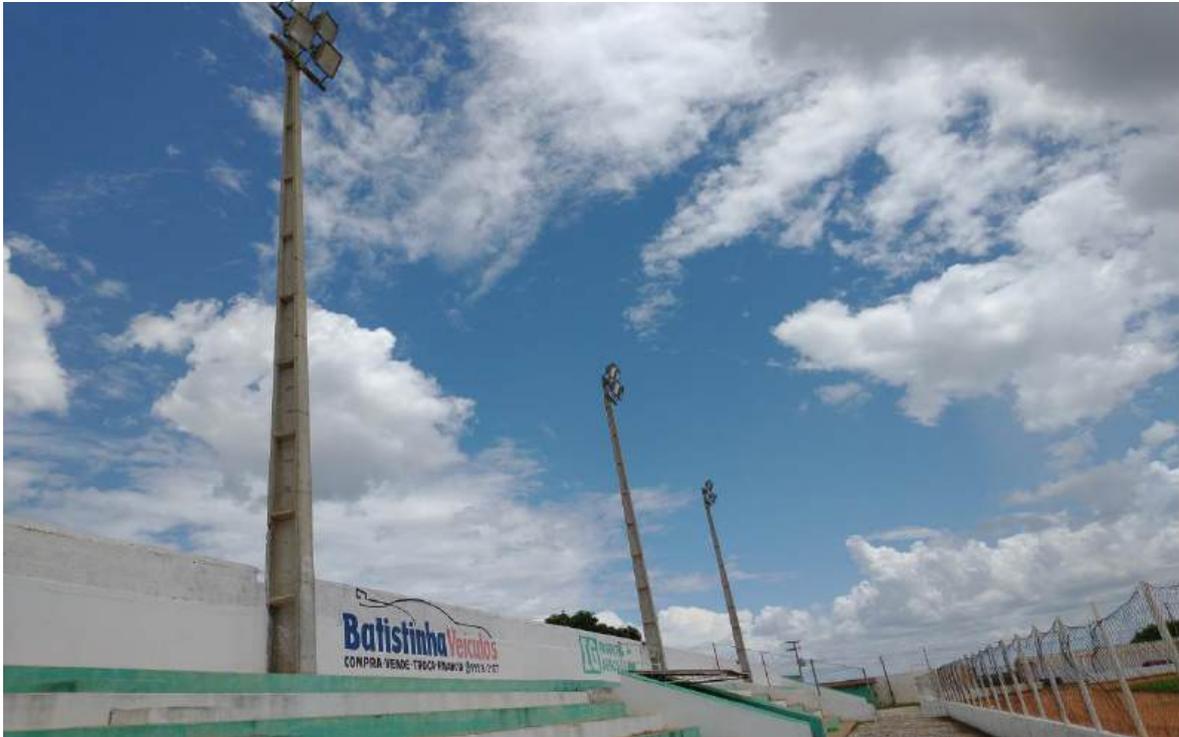
- 3) Existem 32 refletores, distribuídos por 08 postes com 04 refletores cada. Esses 08 Postes / Torres “não possuem suas lâmpadas sinalizadoras e seus para-raios”

- 1) Foi apresentado o laudo do Sistema de Proteção de Descargas Atmosféricas – SPDA, assim como das instalações elétricas, registrado pela ART nº RN20220472274, pelo engenheiro eletricista Francisco Wallisson Souza de Farias;
- 2) Alvará de Vistoria do Corpo de Bombeiros (AVCB nº 33.114) encontra-se dentro do prazo de validade, porém, vencerá em 24/02/2022);
- 3) Extintores encontram-se dentro do prazo de validade.

Foto 03 – Refletores e SPDA. Foi elaborado laudo da instalação elétrica

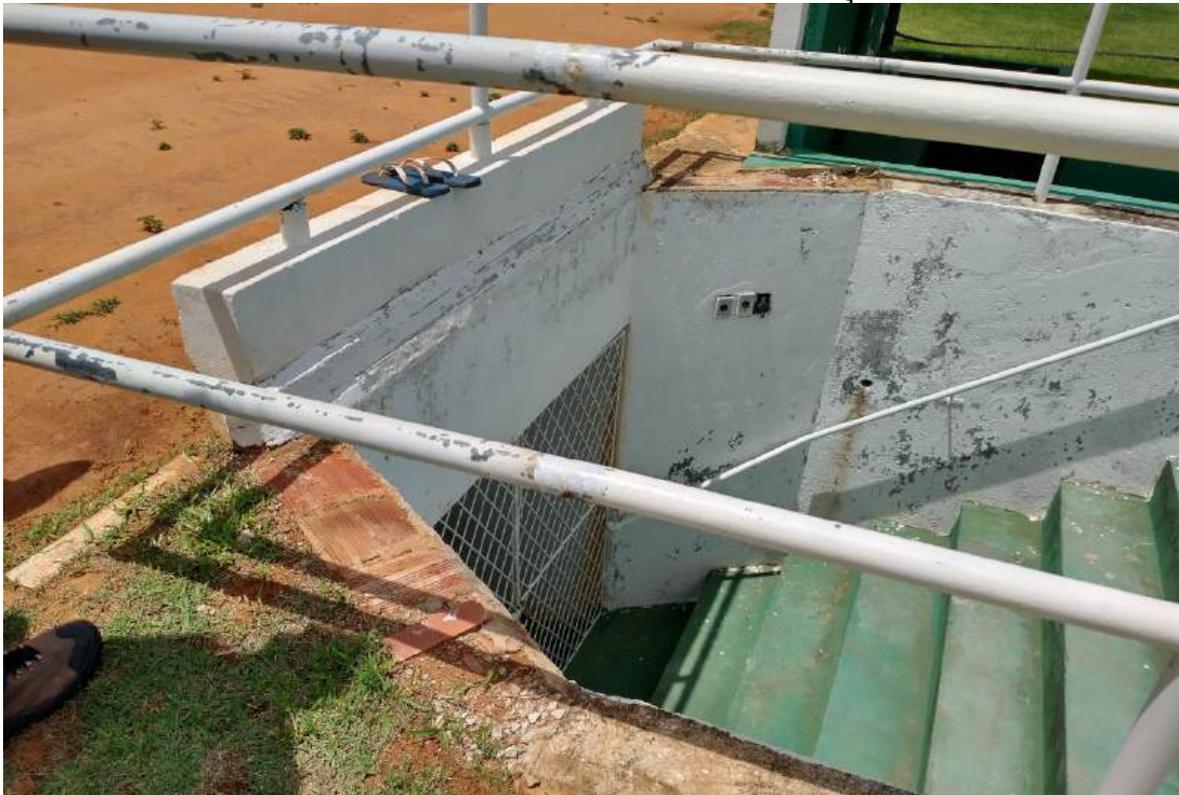
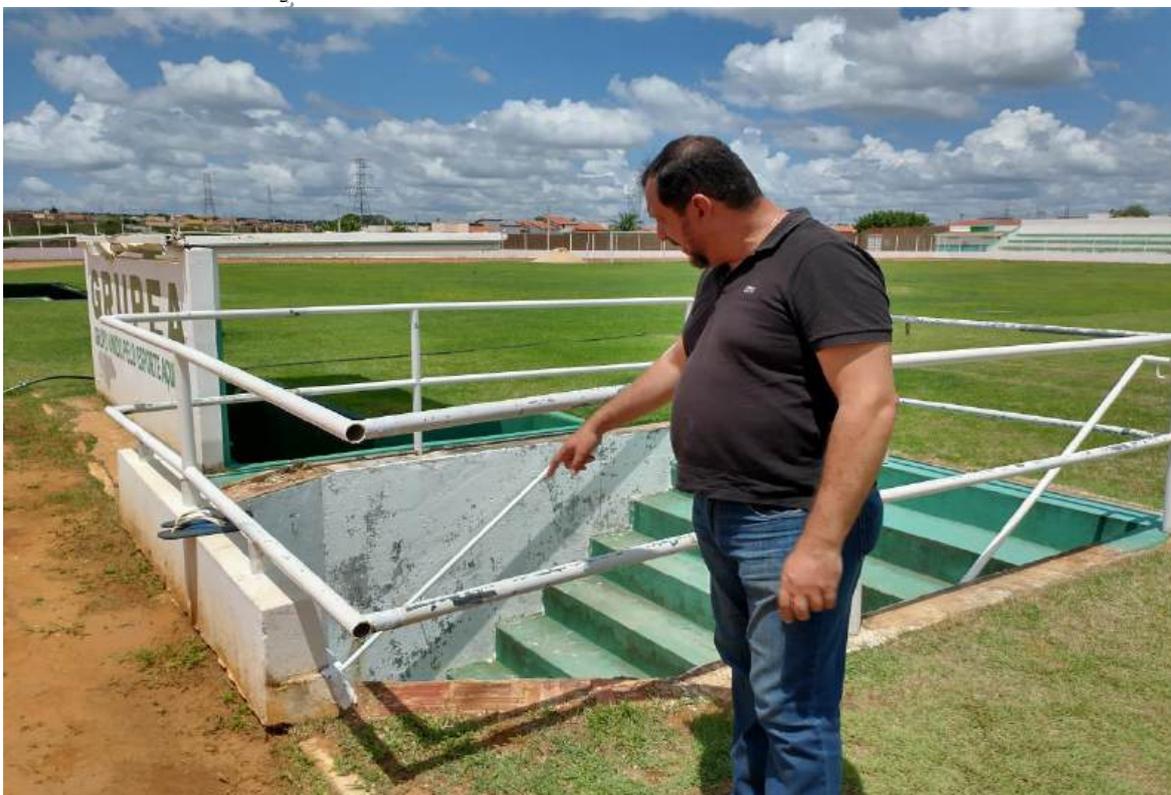
1) A marquise que dá acesso aos vestiários foi retirada tendo em vista que após constatação da API em fevereiro de 2021, verificamos que ela apresentava, naquela ocasião, desagregação do concreto tornando aparente a ferragem.

Foto 04 – Retirada da marquise que apresentava rachaduras e exposição da ferragem que foi constatado na inspeção realizada em 2021.

Foto 05 – Idem foto 04. Constatação realizada pelo IBAPE/RN.

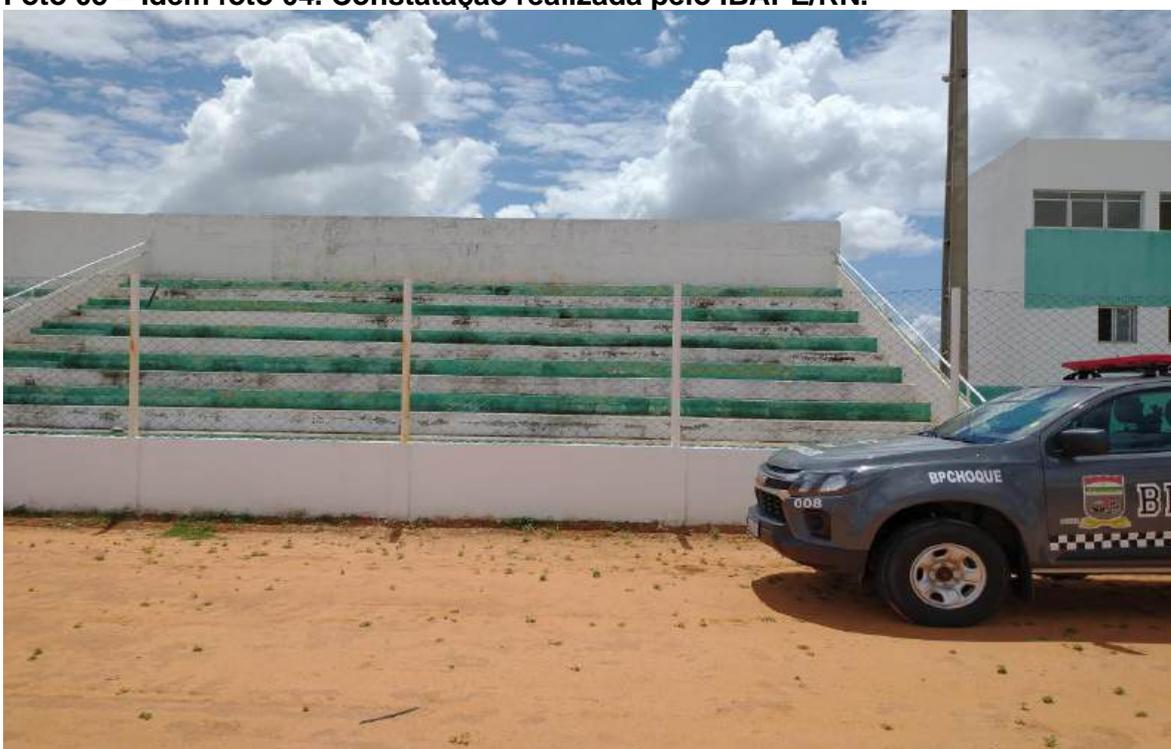
Os lances de arquibancadas localizados entre a Tribuna de Honra e Sala de imprensa encontram-se comprometidos. Os dois lances apresentam alto índice de carbonatação, perda de aderência, desgaste do concreto e perda de armadura. O risco de desabamento é alto desta parte do estádio.

Foto 06 – Lance de arquibancada comprometido localizado no lado esquerdo dos camarotes e cabine de rádio. O IBAPE/RN recomendou interdição desses setores.

Diante disso, o IBAPE/RN recomendou aos gestores do estádio a INTERDIÇÃO desses dois lances, impedindo o acesso do público.

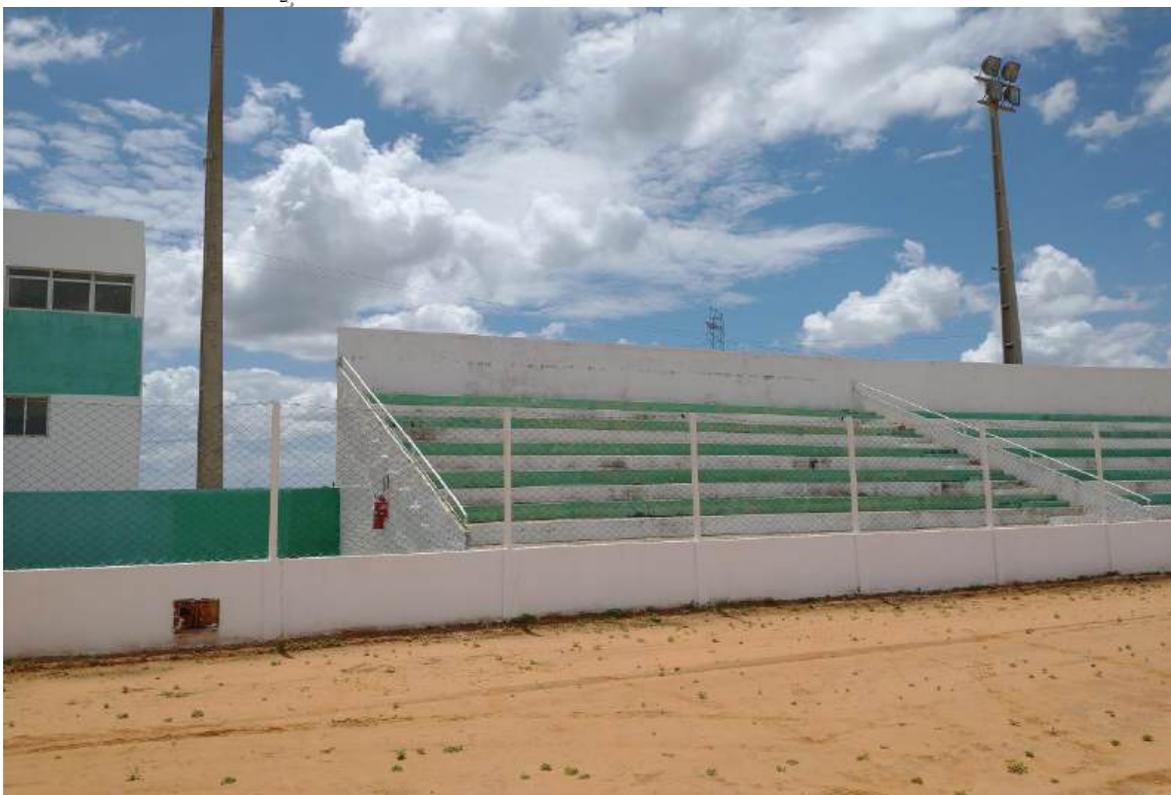
Foto 07 - Lance de arquibancada comprometido localizado no lado direito dos camarotes e cabine de rádio.

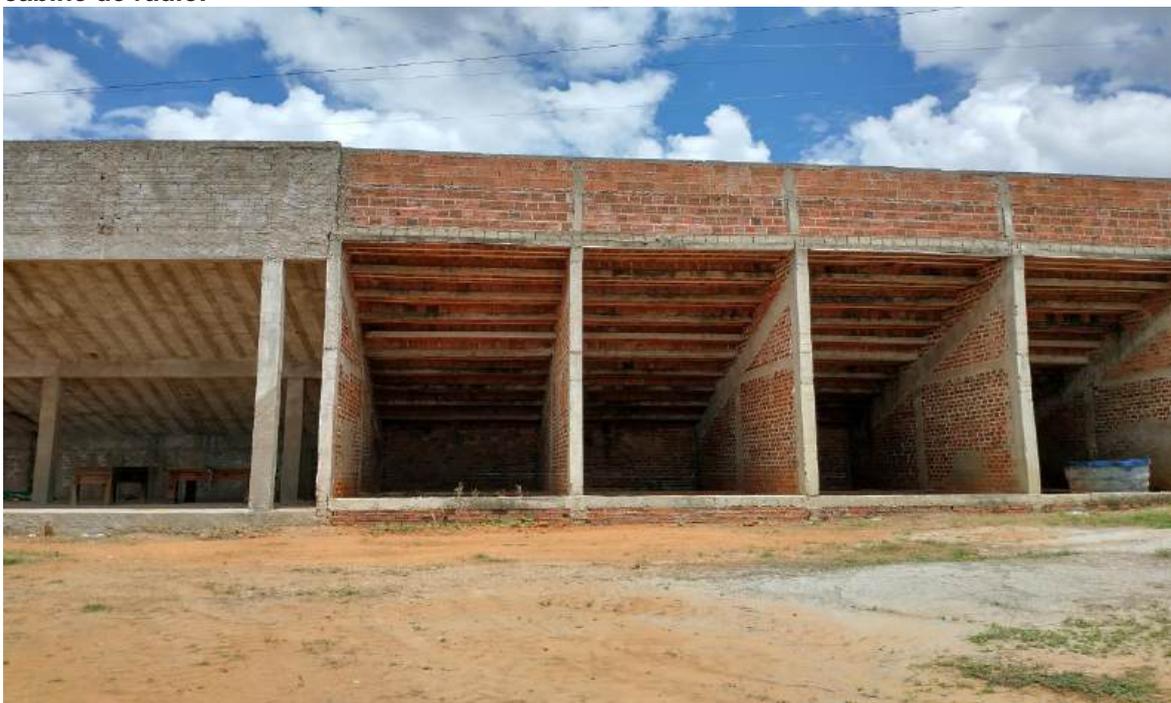
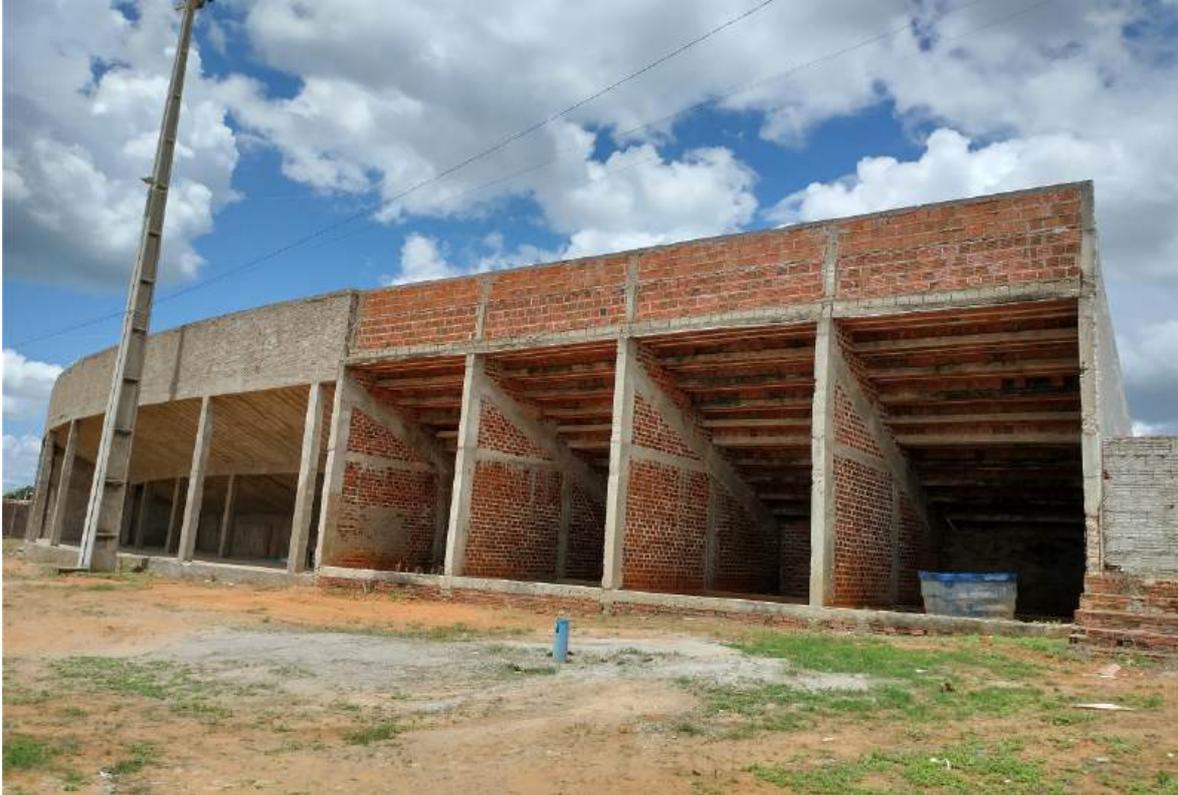
Foto 08 – Parte sem chapisco apresenta comprometimento da estrutura. Ferragem exposta nas colunas e vigas de sustentação.

Foto 09 – Idem foto 08.

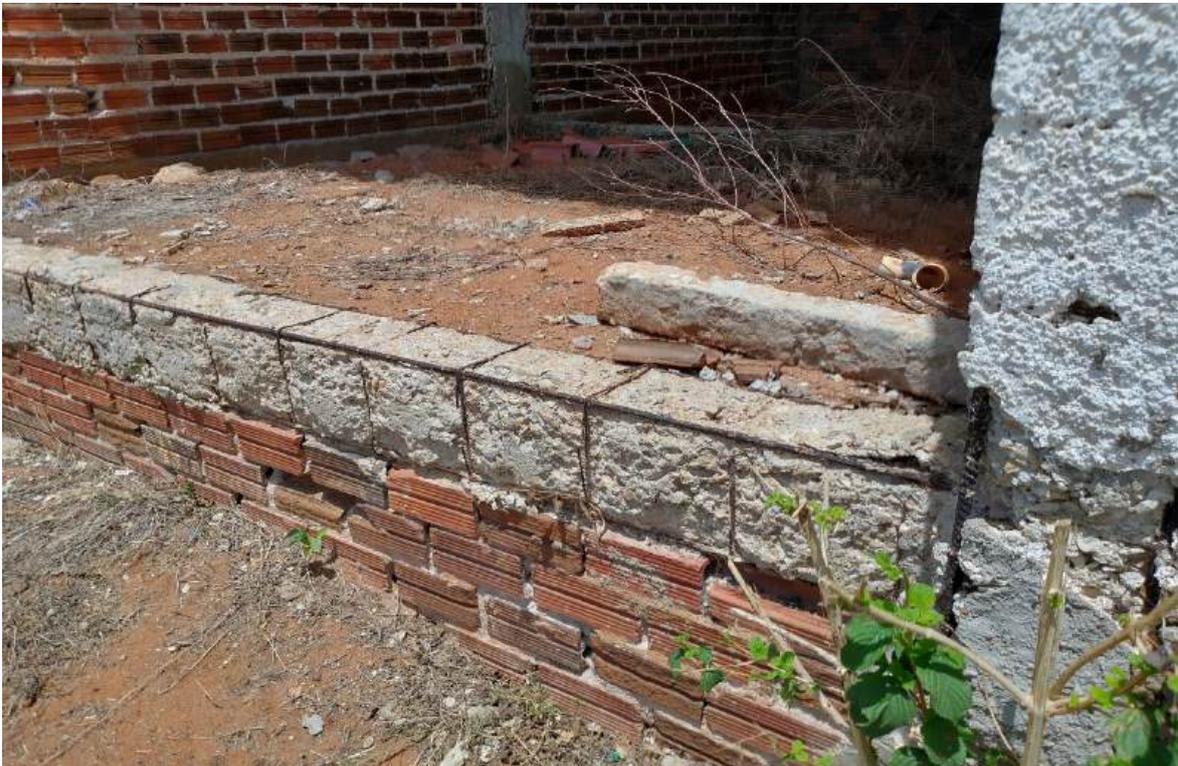
Foto 10 - Ferragem exposta na viga inferior.

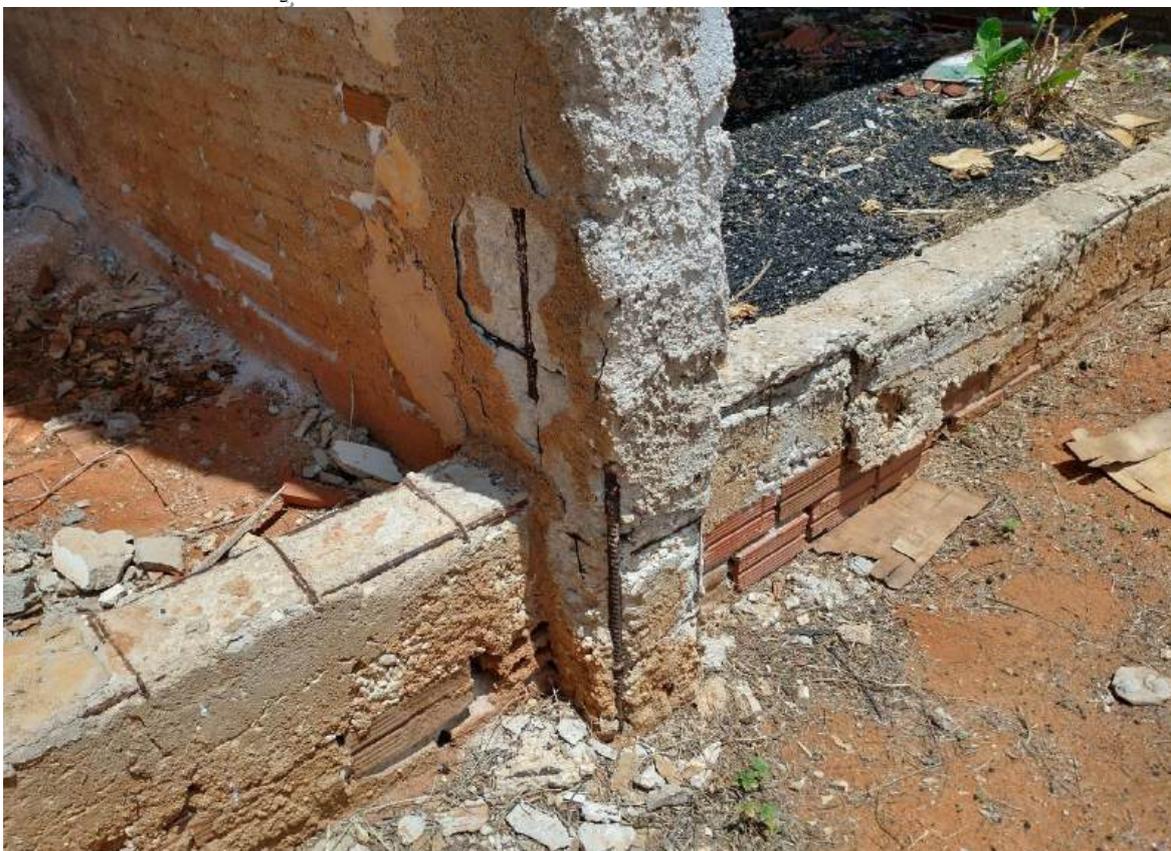
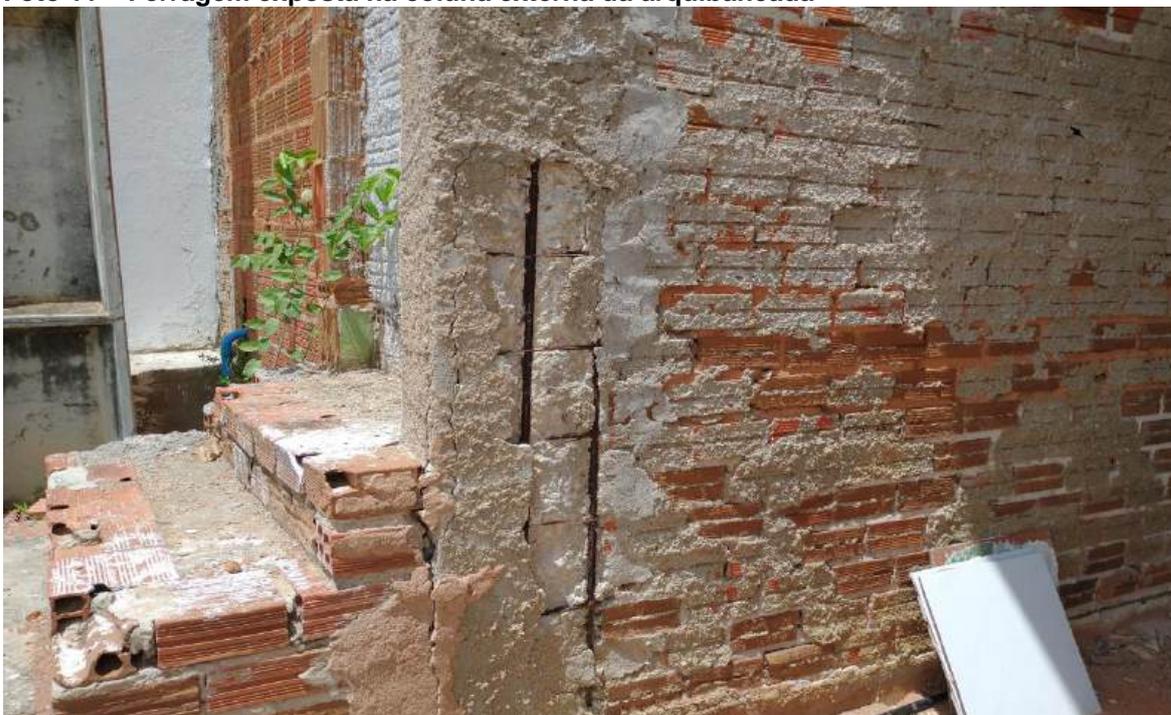
Foto 11 – Ferragem exposta na coluna externa da arquibancada

Foto 12 – Idem foto 11.

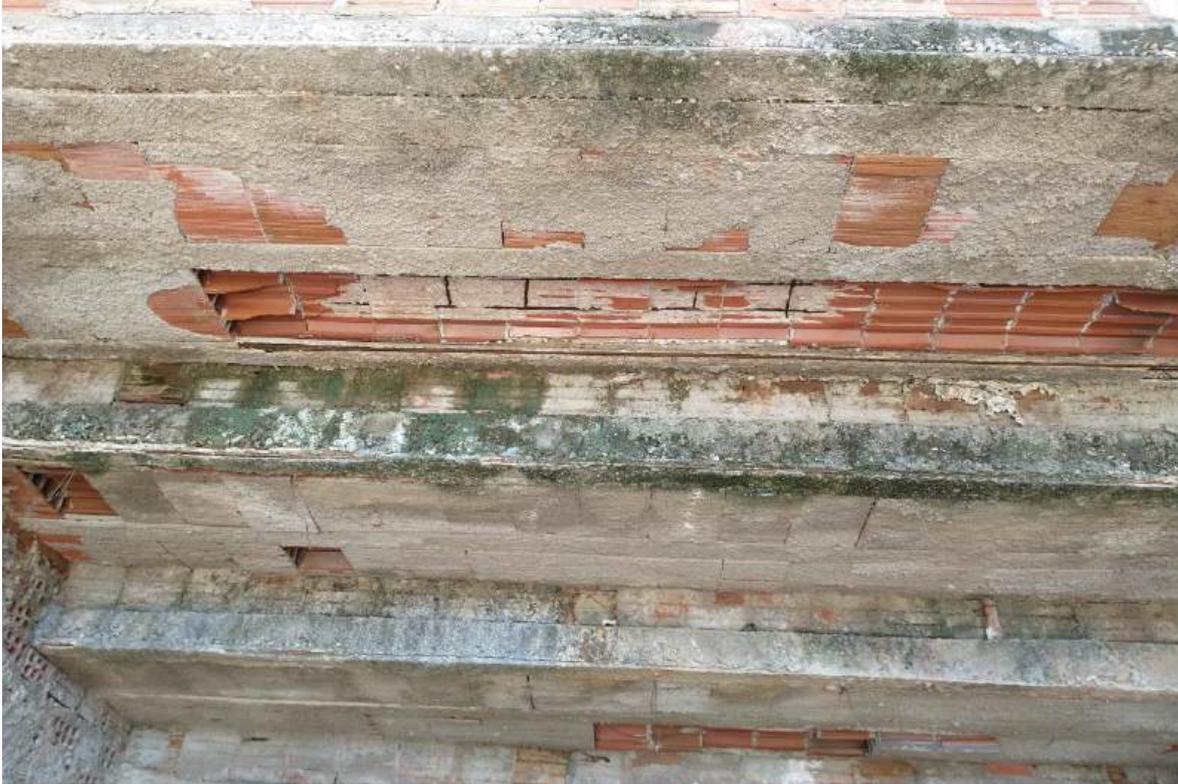
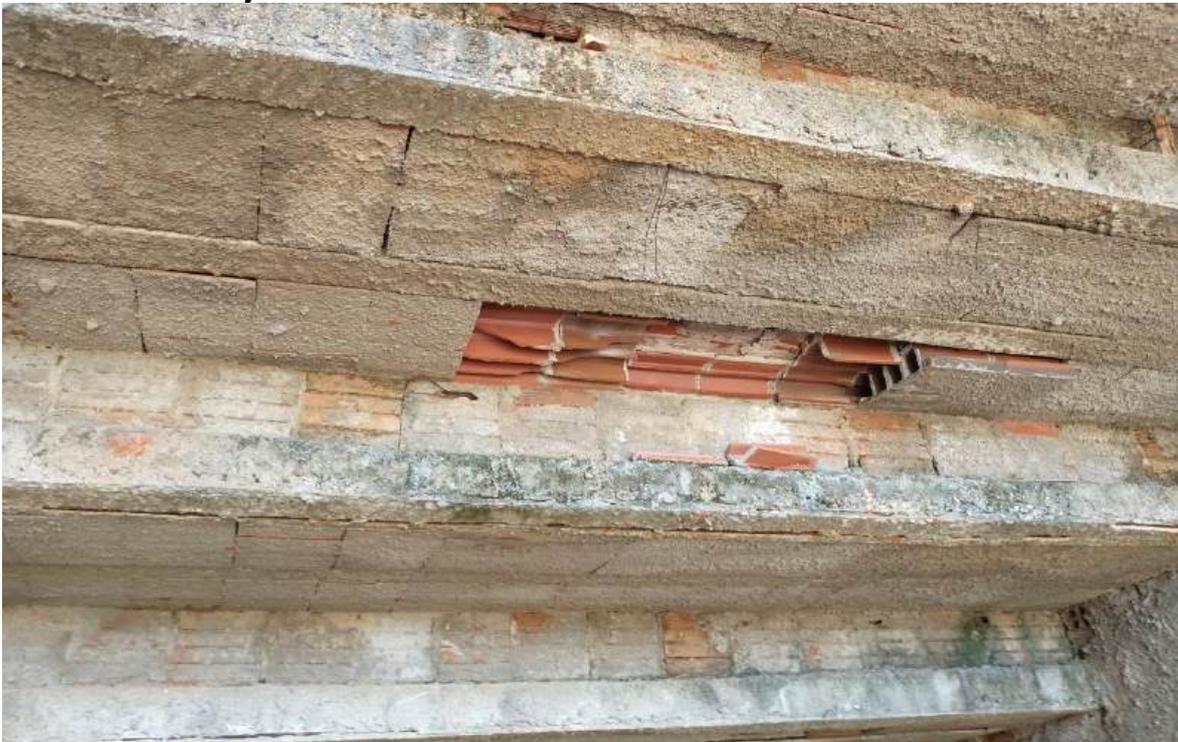
Foto 13 – Vista parte interna dos degraus da arquibancada com exposição da ferragem e descolamento de tijolos.

Foto 14 – Idem foto 13

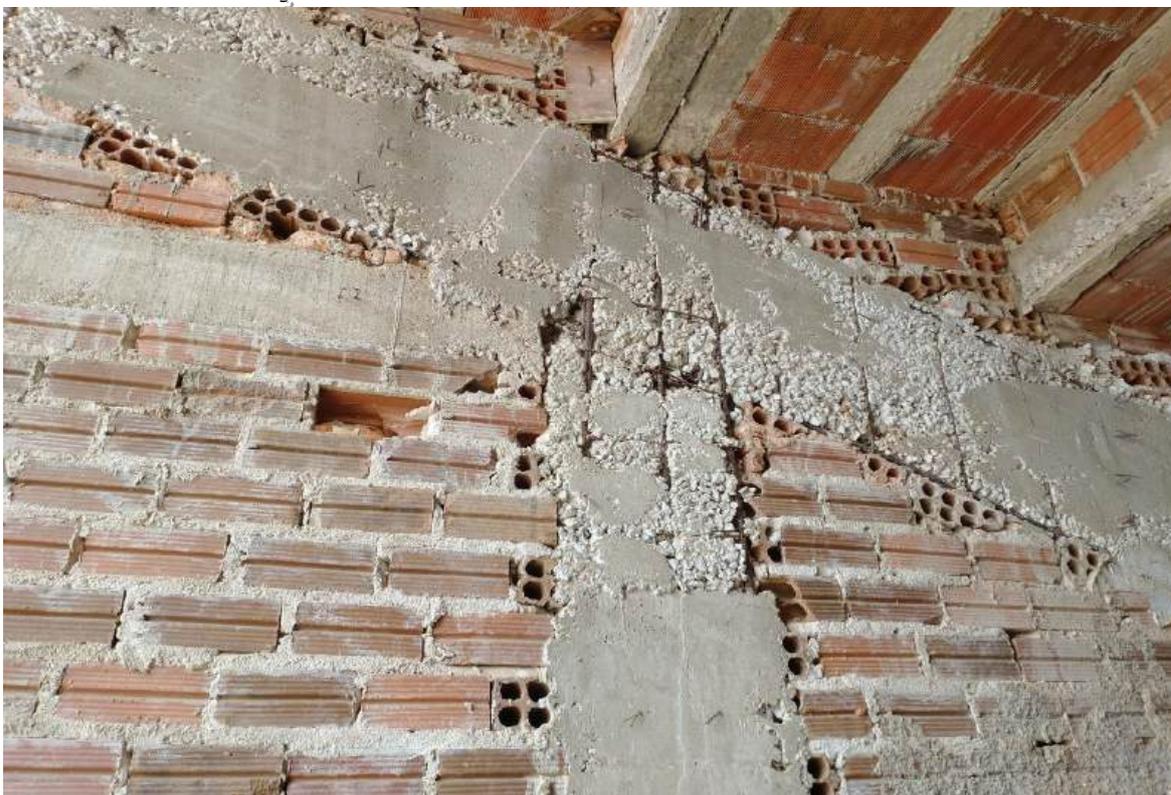
Foto 15 – Coluna e viga com exposição da ferragem

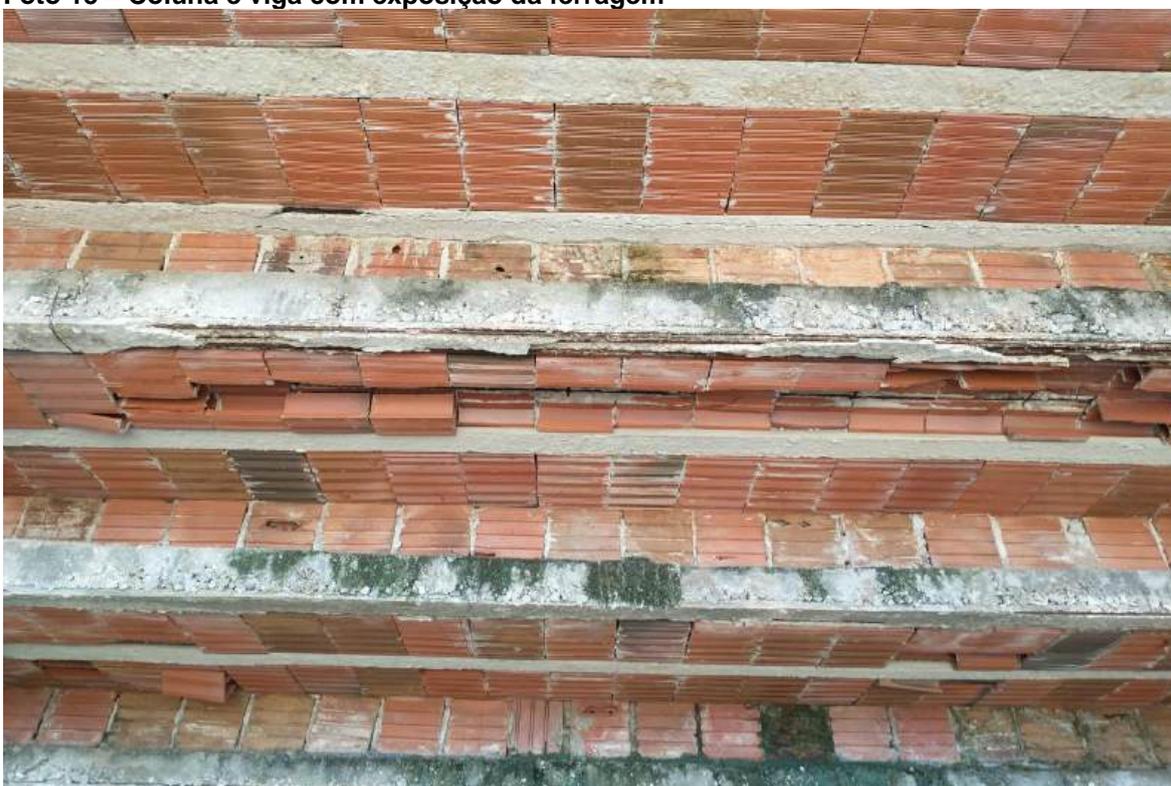
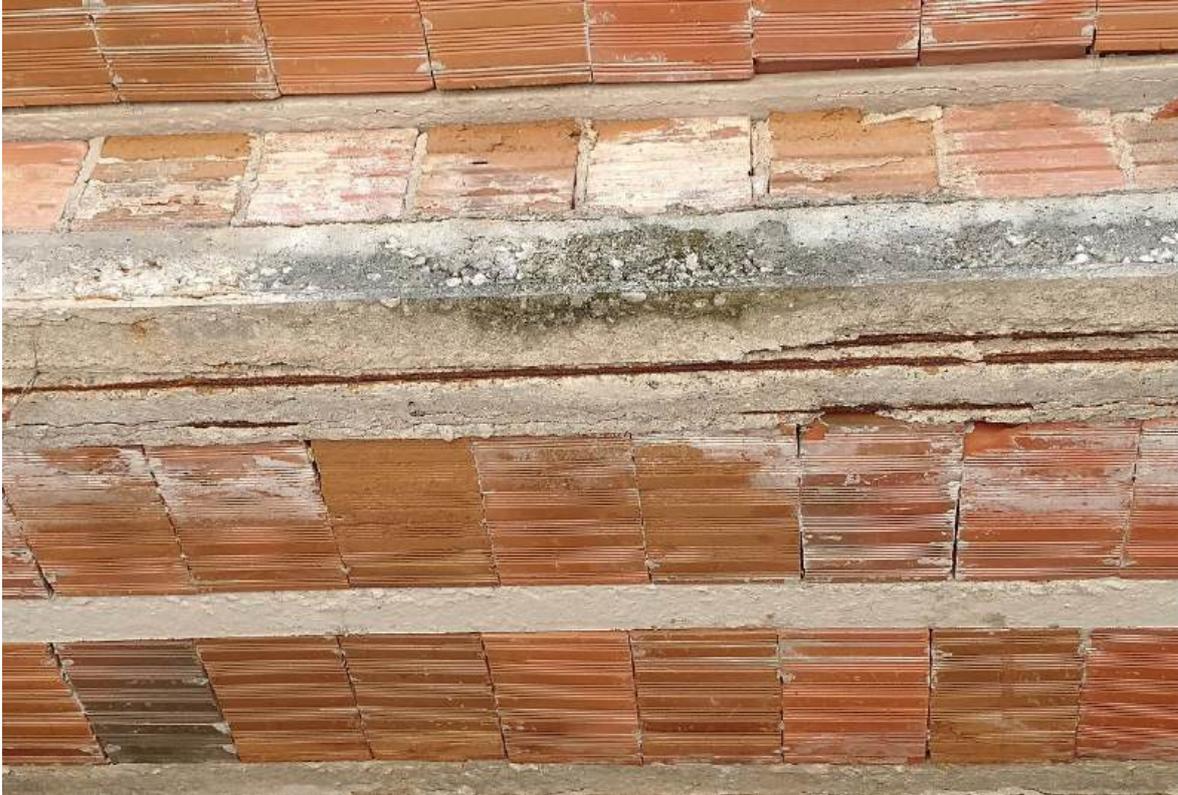
Foto 16 – Tijolos descolando e ferragem exposta

Foto 17 – Idem foto 16

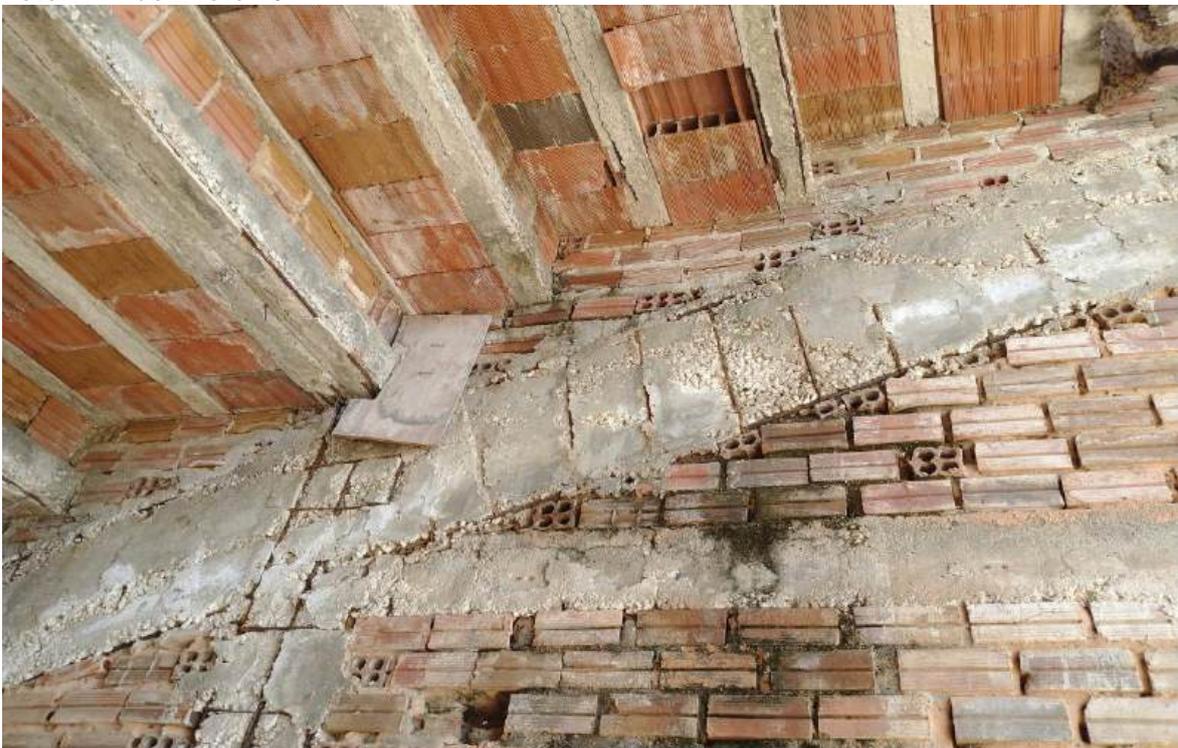
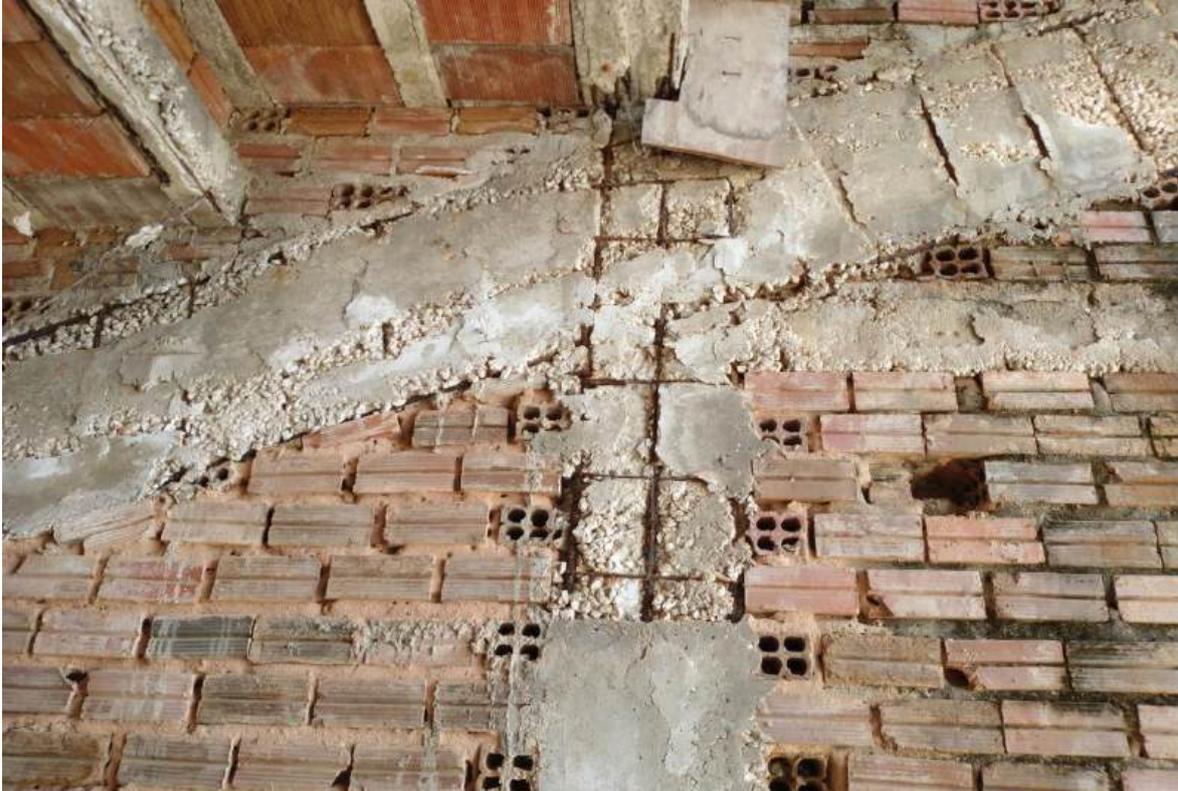
Foto 18 – Além da ferragem exposta na viga e coluna constata-se infiltração na parede.

Foto 19 – Idem foto 18

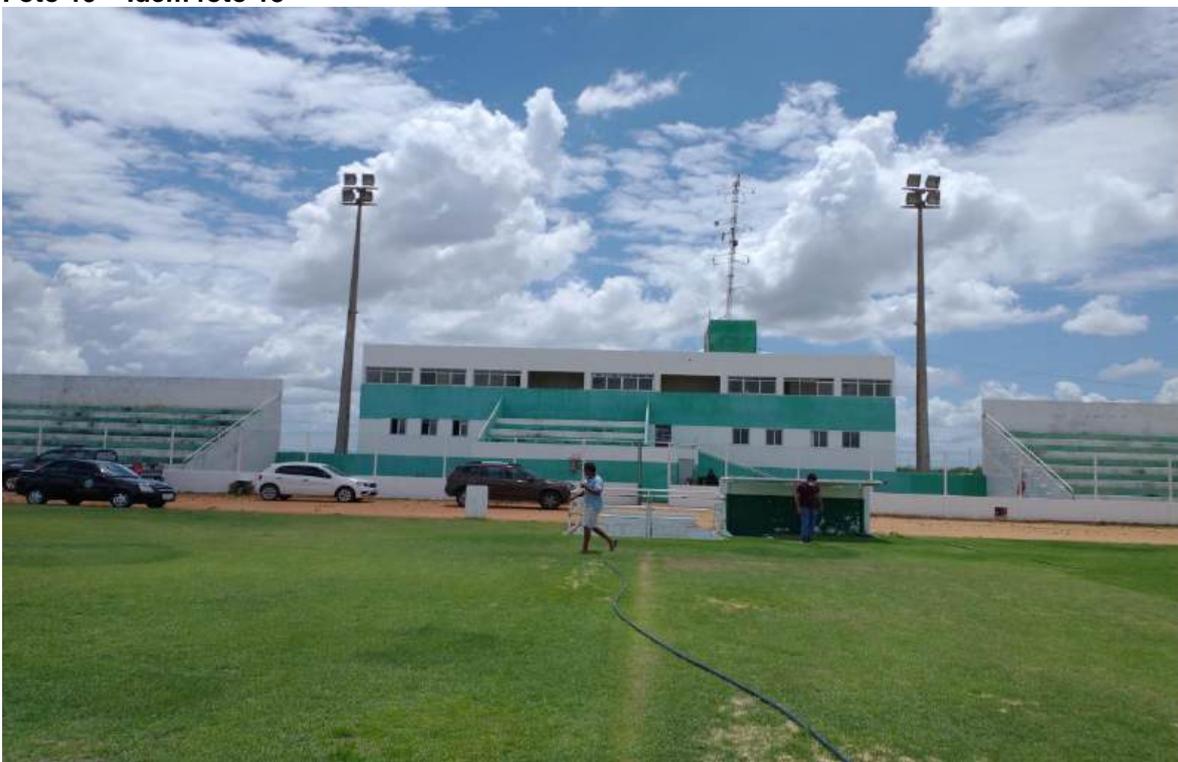
Foto 20 – Cabine de rádio e camarotes ao centro e os lances de arquibancadas comprometidos (lados direito e esquerdo).

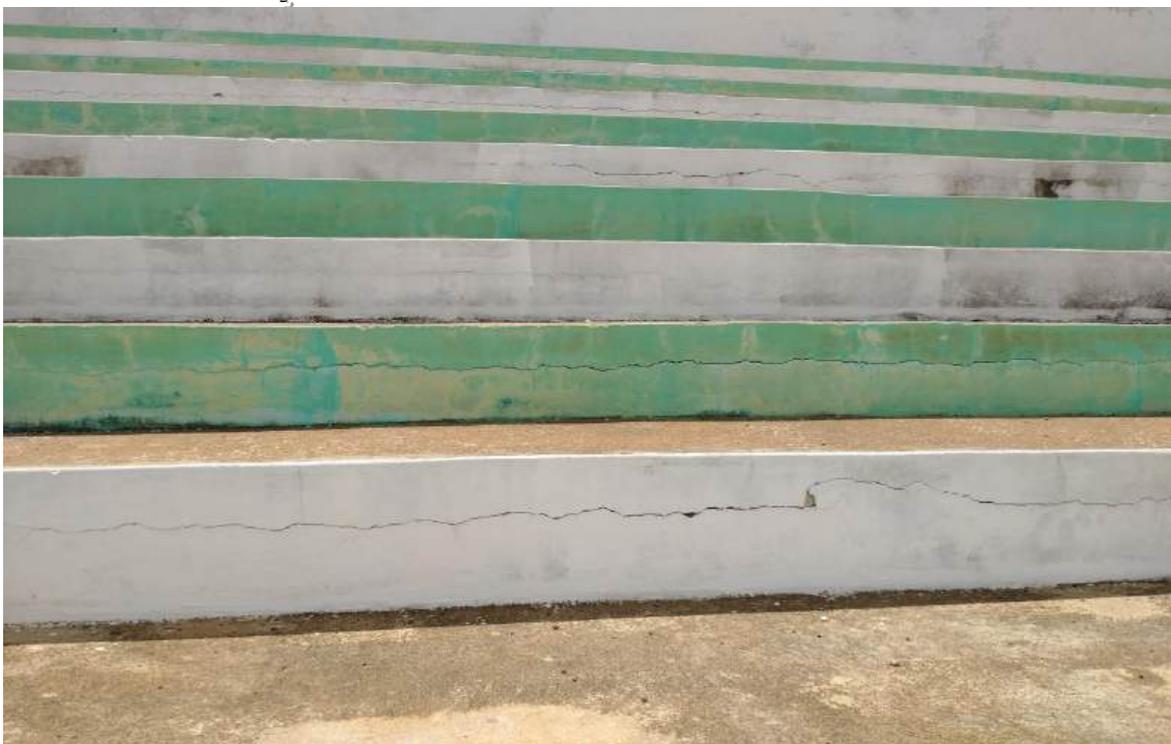
Foto 21 – Rachaduras nos degraus da arquibancada

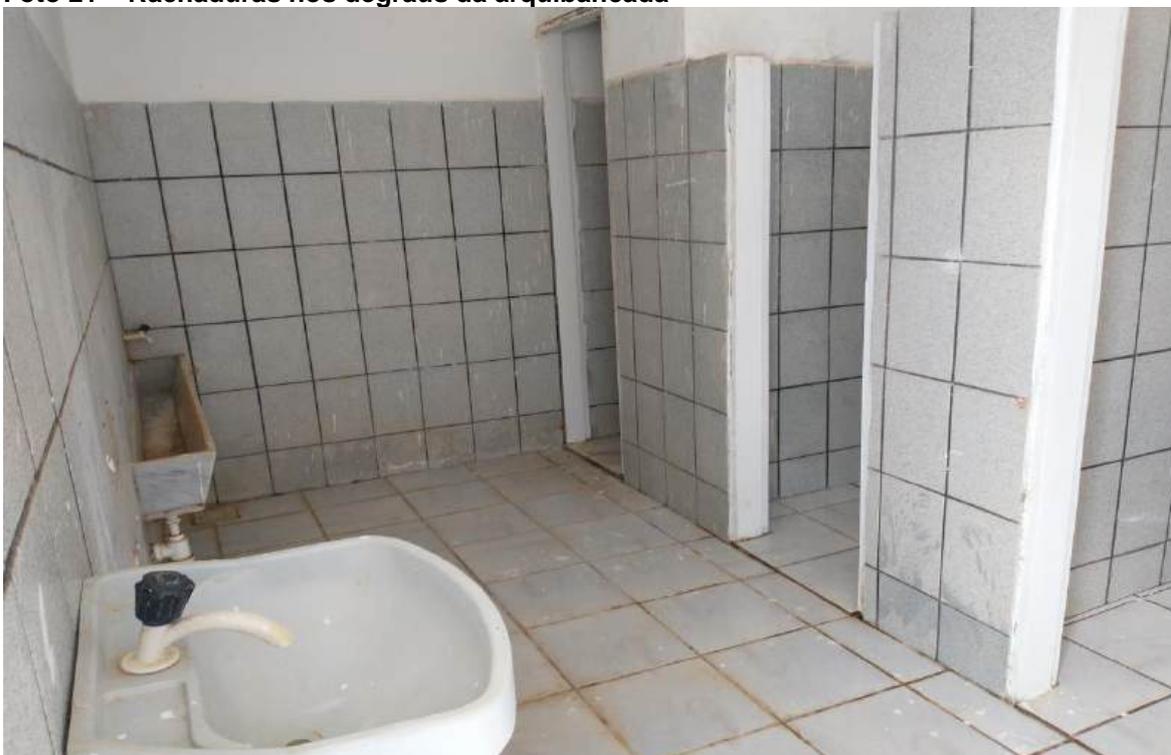
- 1) O estádio não dispõe de banheiros acessíveis;
- 2) O banheiro acessível deve ter entrada independente, dimensão mínima de 1,50m x 1,70m, porta com giro para fora e abertura livre mínima de 80cm, maçaneta e torneiras tipo alavanca, barras de apoio no sanitário, lavatório e porta.

Foto 22 – Banheiros não são acessíveis aos portadores de necessidade especiais.

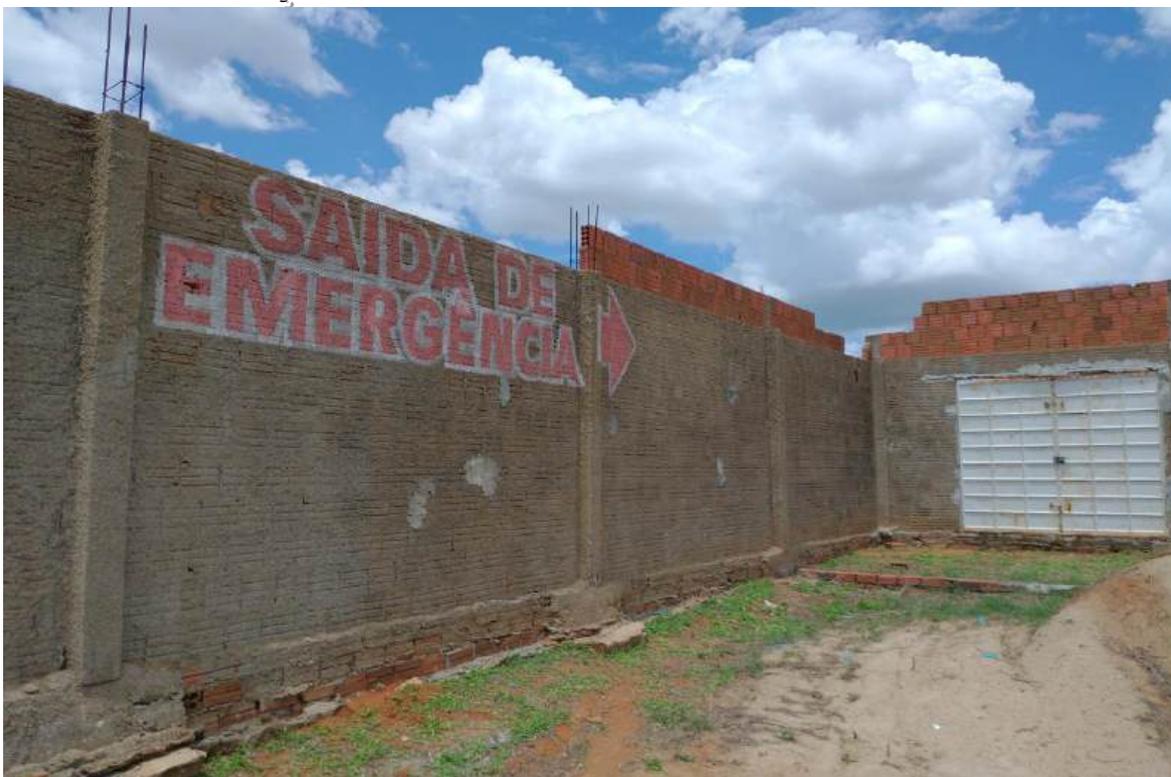
A sinalização no local é precária dificultado a saída do público no caso de pânico; A sinalização deve ter placas nas portas dos ambientes com sinalização visual e em Braille.

Foto 23 – Sinalização de saída de emergência.

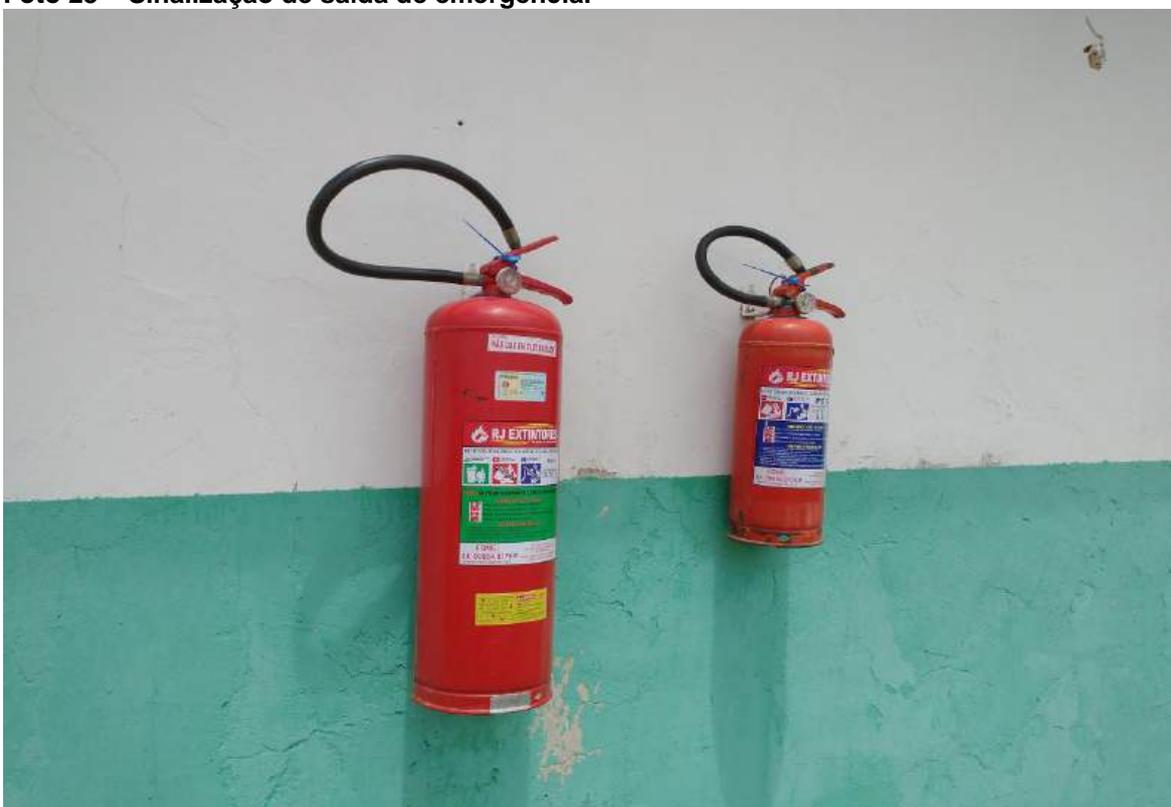
Foto 24 – Extintores dentro do prazo de validade e mantidos.
