RELATÓRIO

REFERENTE:	Ação Preventiva e Integrada em Estádios de Futebol
INTERESSADO:	Crea-RN e Órgãos Parceiros
LOCAL:	Estádio Edgar Borges Montenegro (Edgarzão), município de Assú
ÓRGÃOS:	Crea-RN (Coordenador), Corpo de Bombeiros, IBAPE/RN e Polícia Militar (BPChoque)

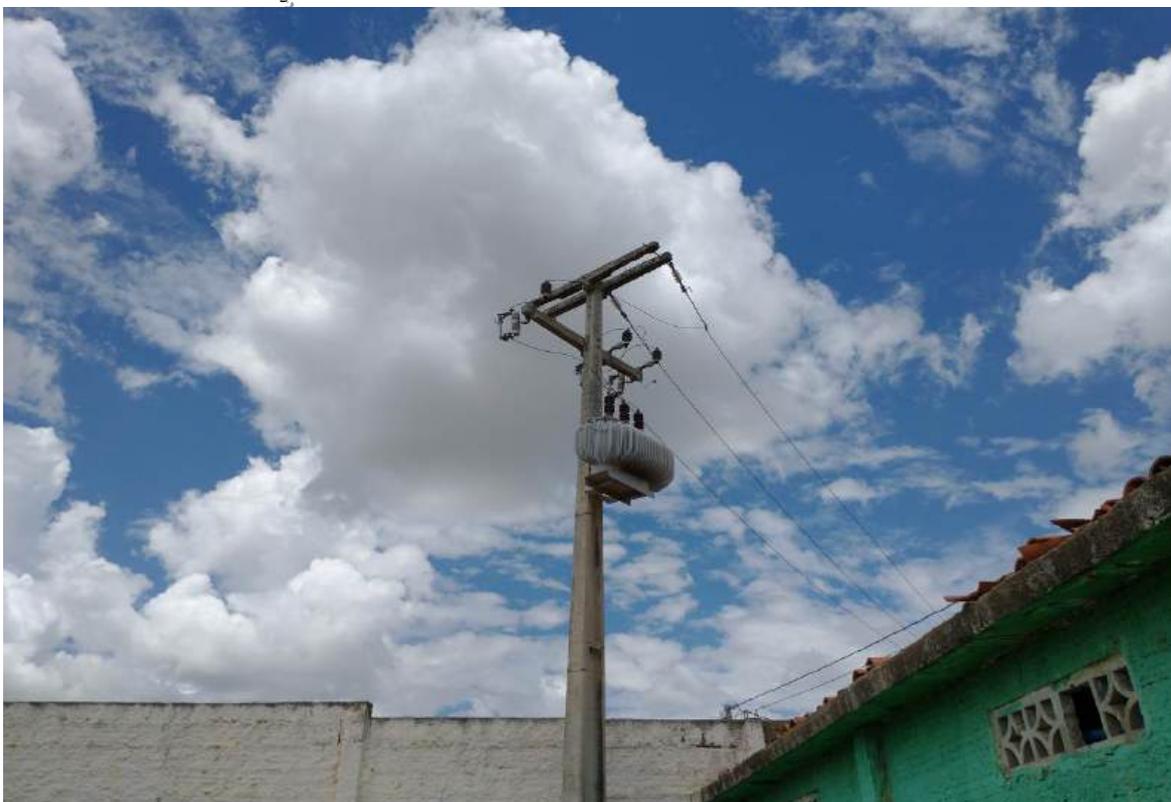
- 1) O Estádio é energizado por um Transformador de Distribuição, instalado em poste, potência “não identificada” (provavelmente de 112,5 kVA), e tensão 13.8 kV / 380 V - 220 V;

Foto 25 – Transformador COSERN

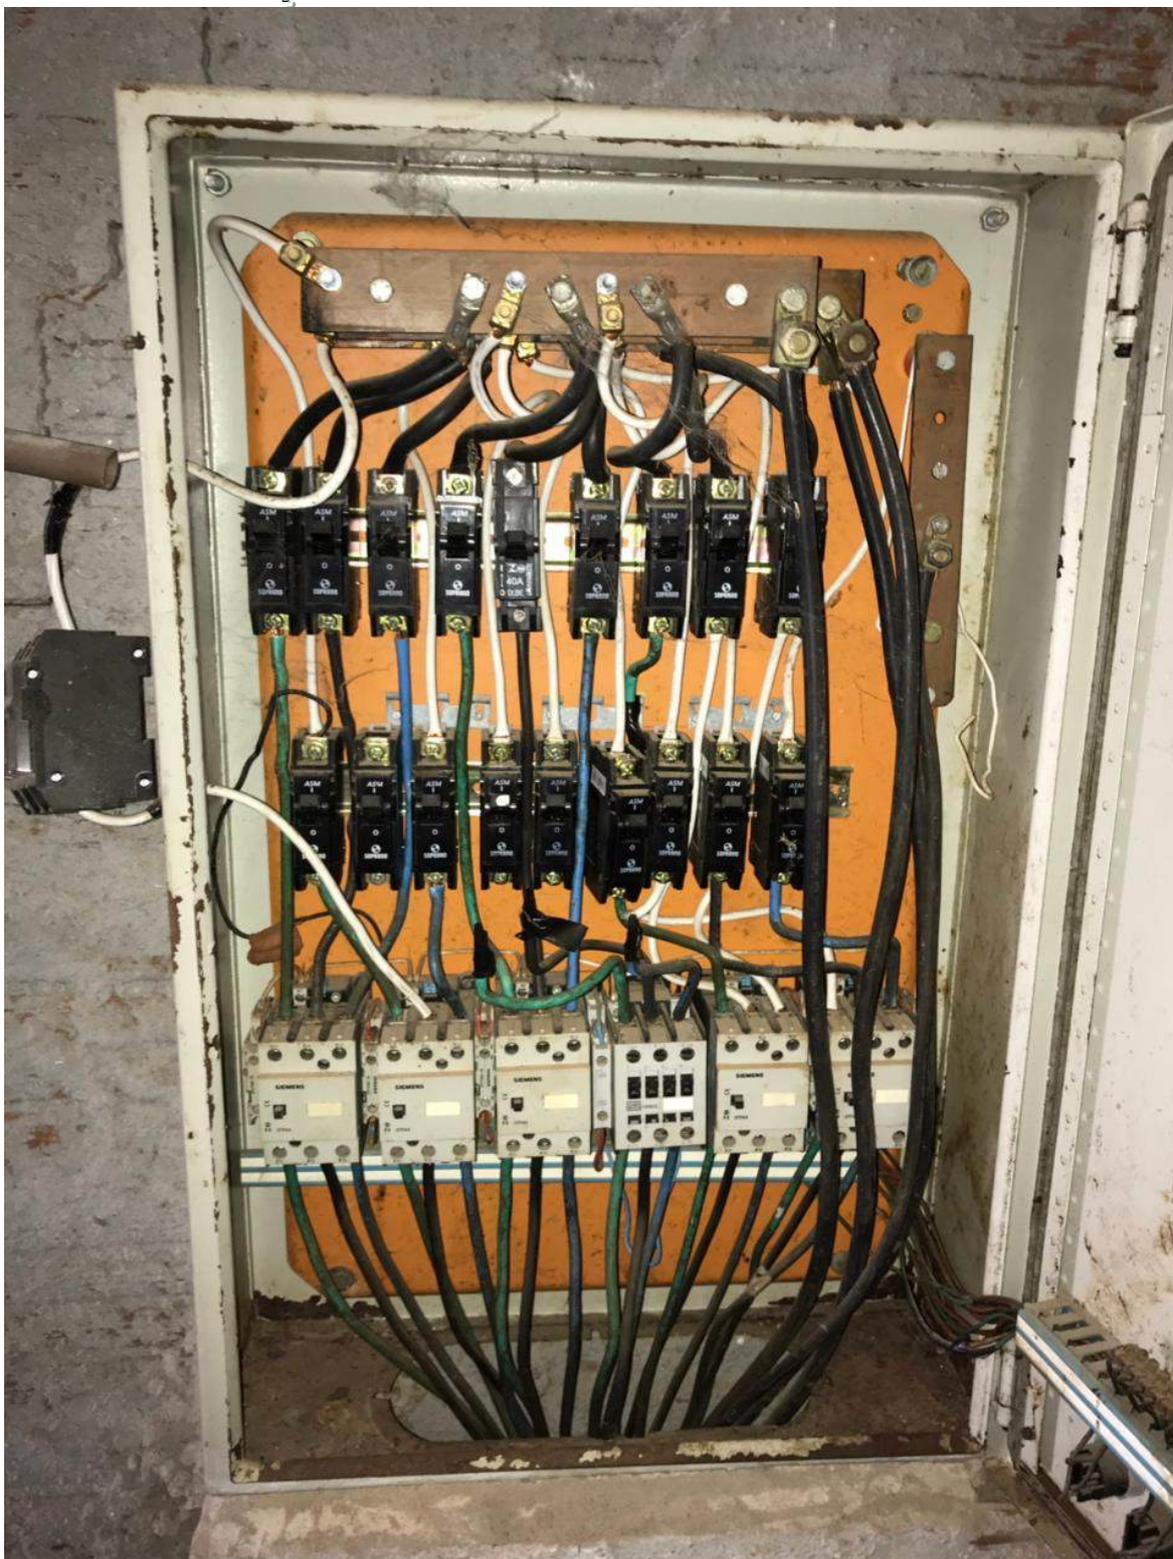
- 4) Existem alguns esquemas “rascunhos” elétricos identificando alguns circuitos nos Quadros Elétricos. Esses Quadros Elétricos requerem melhor manutenção e de identificações de todos os circuitos elétricos (NR 10);

Foto 26 - Quadro de Disjuntores

- 11) Os painéis e quadros elétricos requerem manutenções e as identificações dos seus circuitos elétricos (NR 10);
