SERVIÇO PÚBLICO FEDERAL  
CONSELHO REGIONAL DE ENGENHARIA E AGRONOMIA  
DO RIO GRANDE DO NORTE  
**AÇÃO PREVENTIVA E INTEGRADA - API**

| <b>RELATÓRIO</b> |

REFERENTE: Ação Preventiva e Integrada em Estádios de Futebol

LOCAL: Estádio José Nazareno do Nascimento, localizado no município de Goianinha

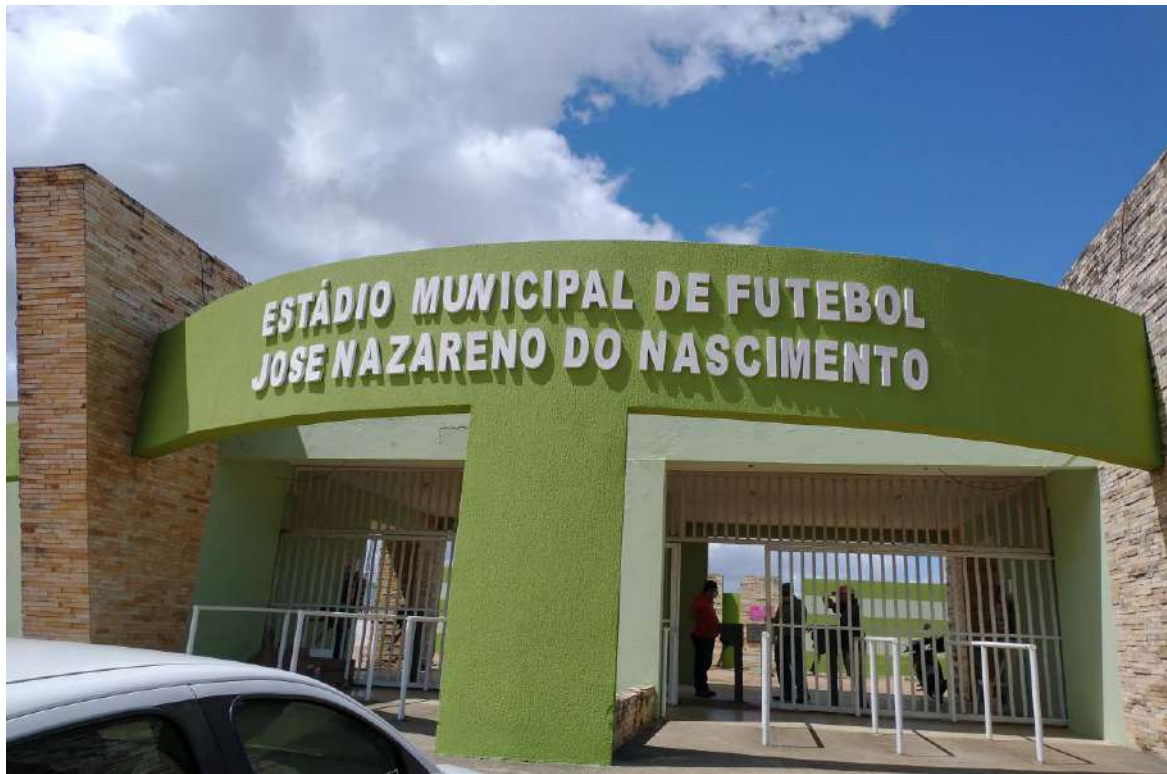
**Foto 01 – Portão principal do Estádio Nazarenão**

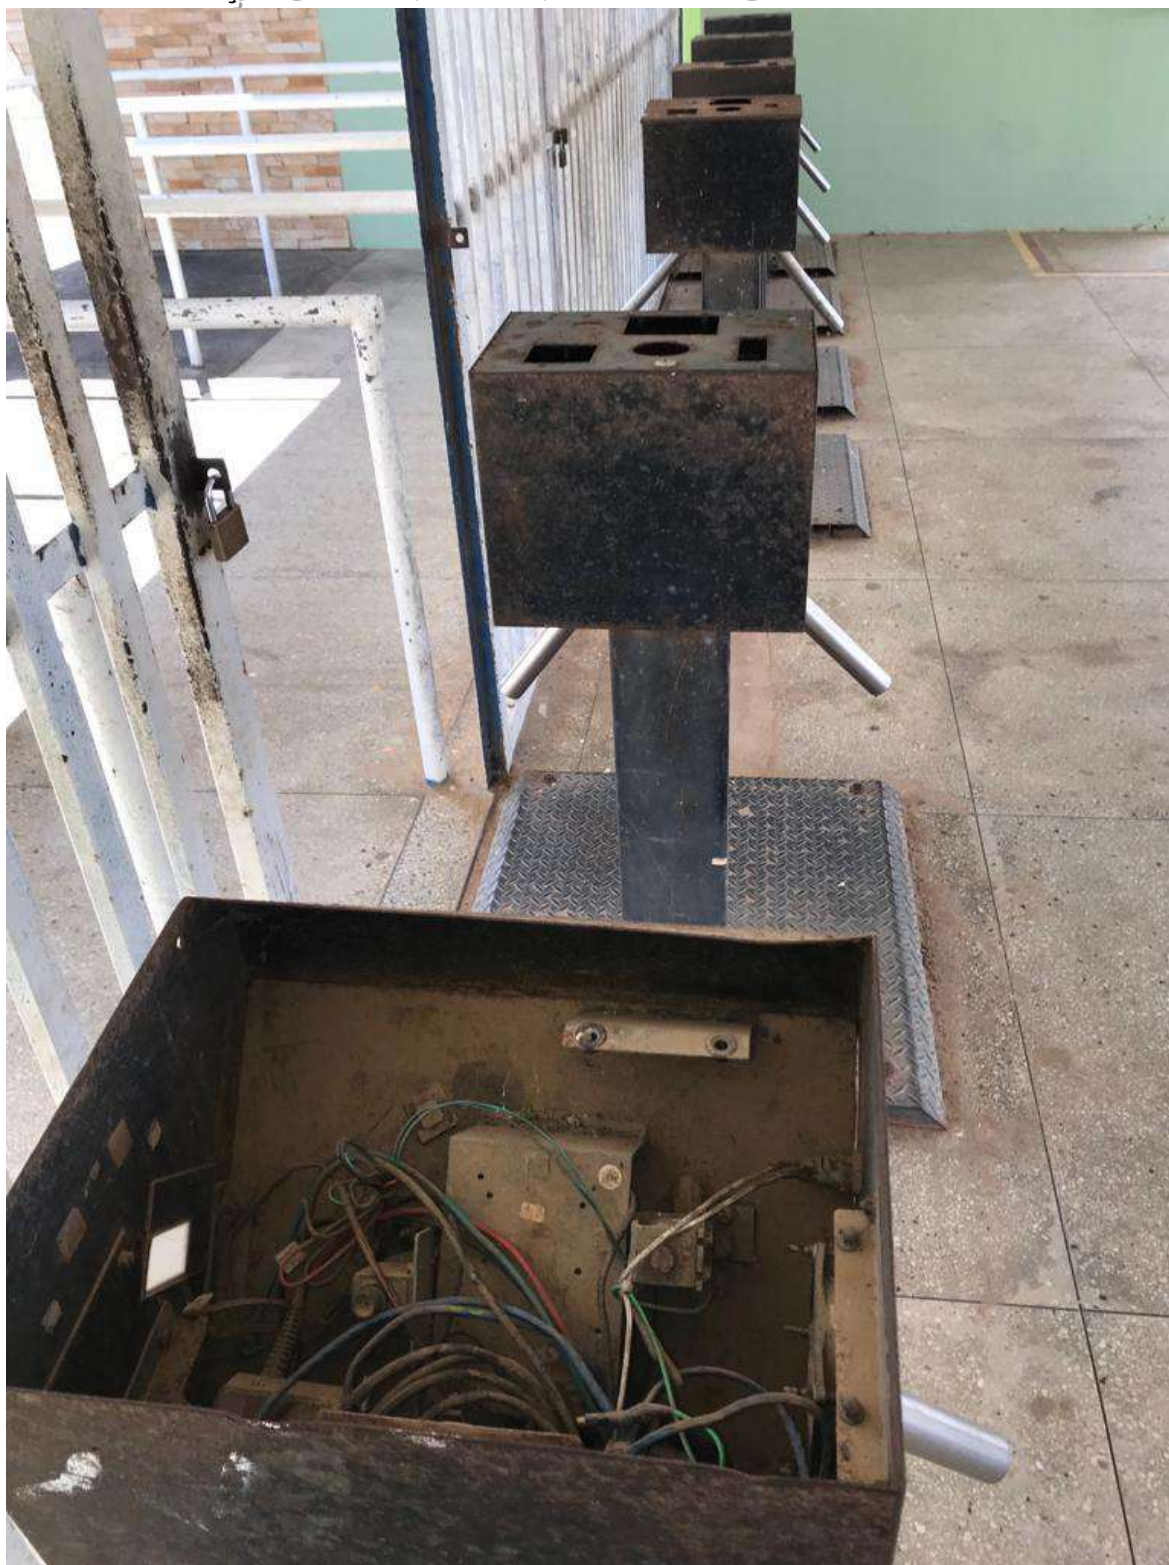
**Foto 02 – Catracas deterioradas.**

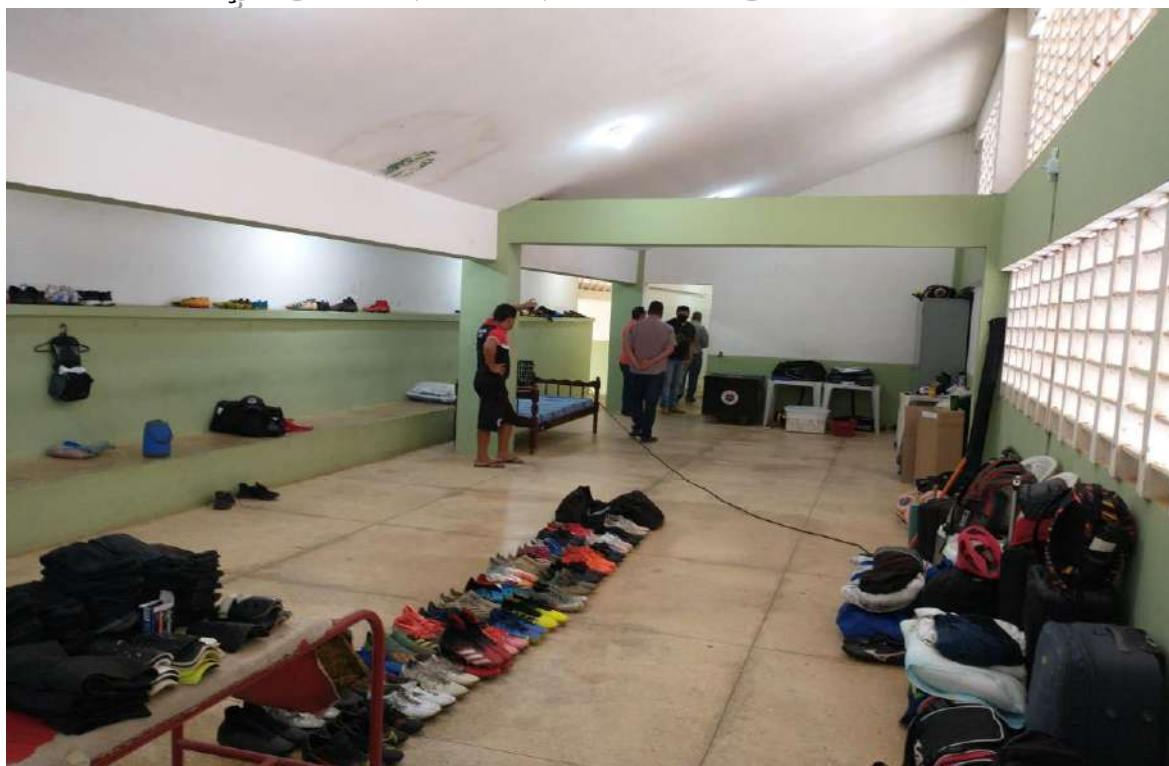
Foto 03 – Vestiário dos atletas

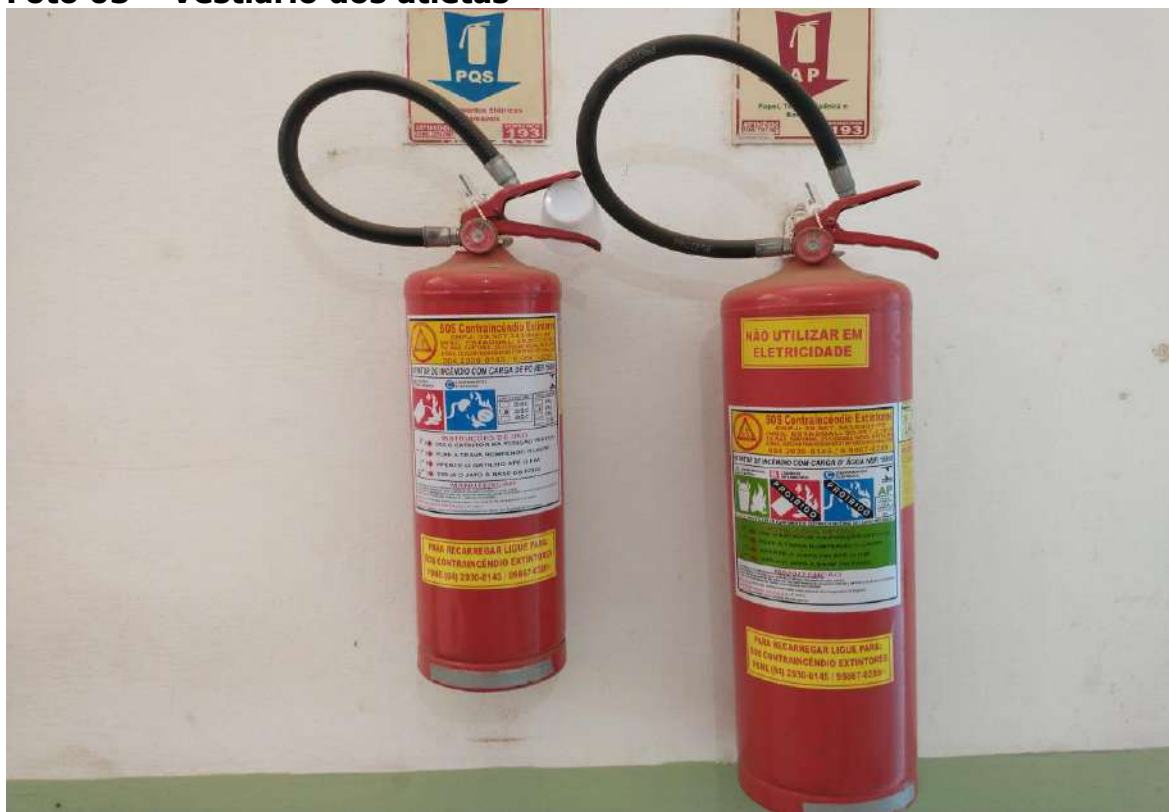
Foto 04 – Extintores mantidos e dentro do prazo de validade.

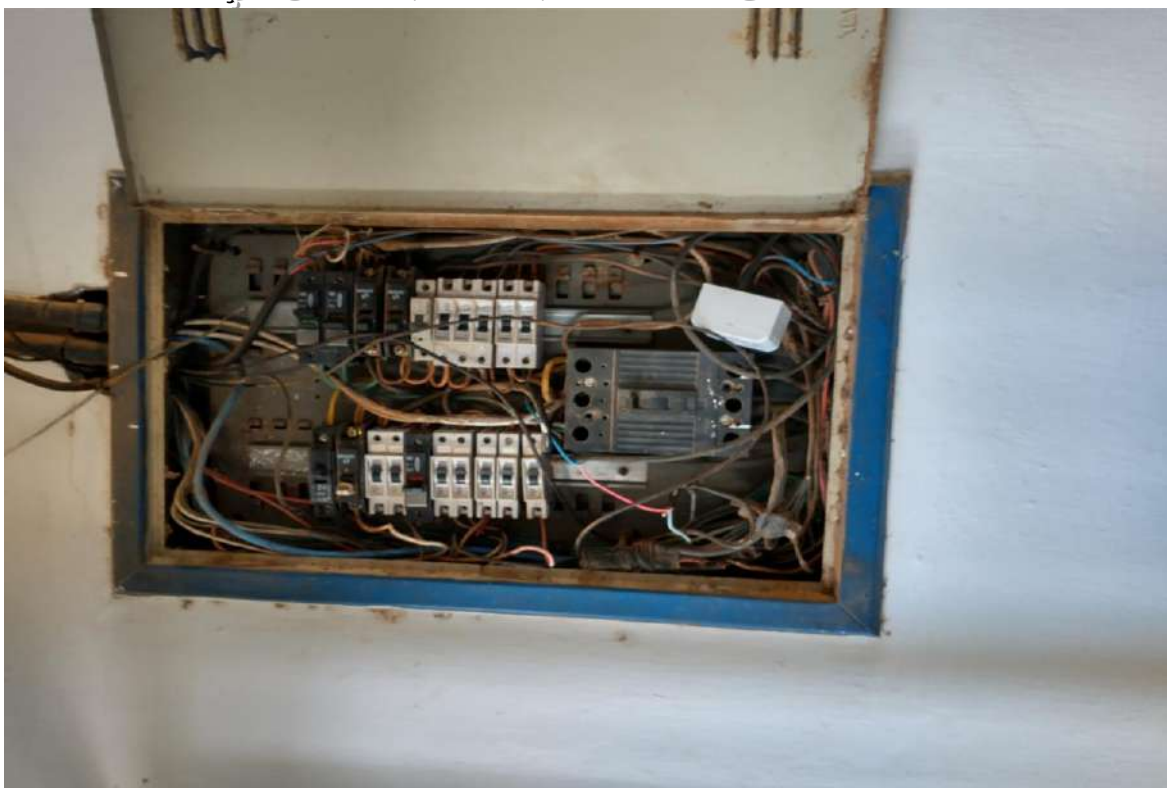
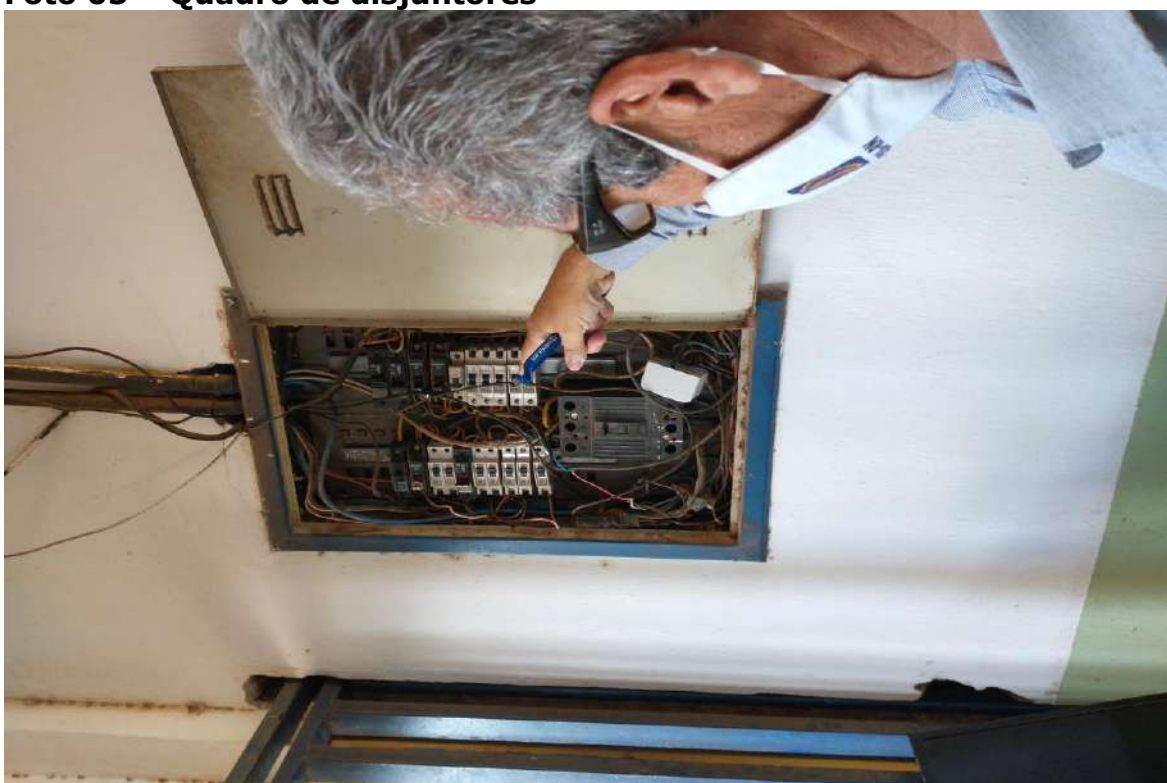
**Foto 05 – Quadro de disjuntores**

**Foto 06 – Idem foto 05**

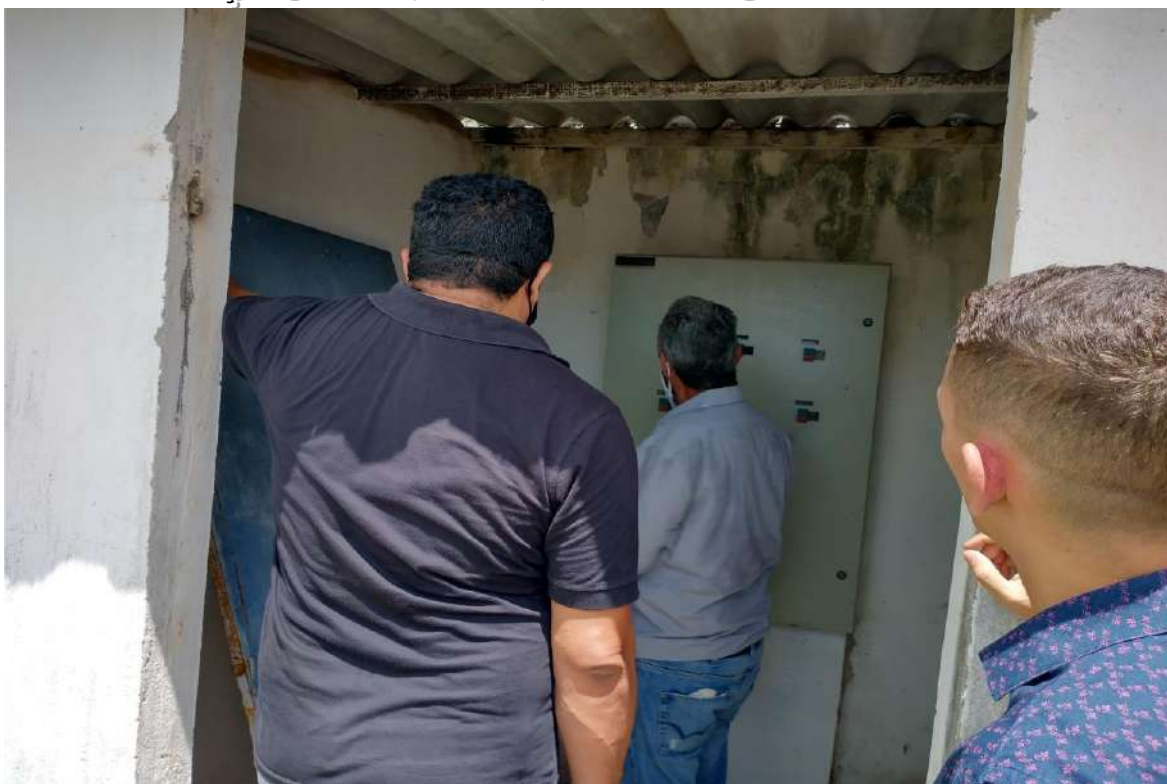
**Foto 07 – Quadro de iluminação**

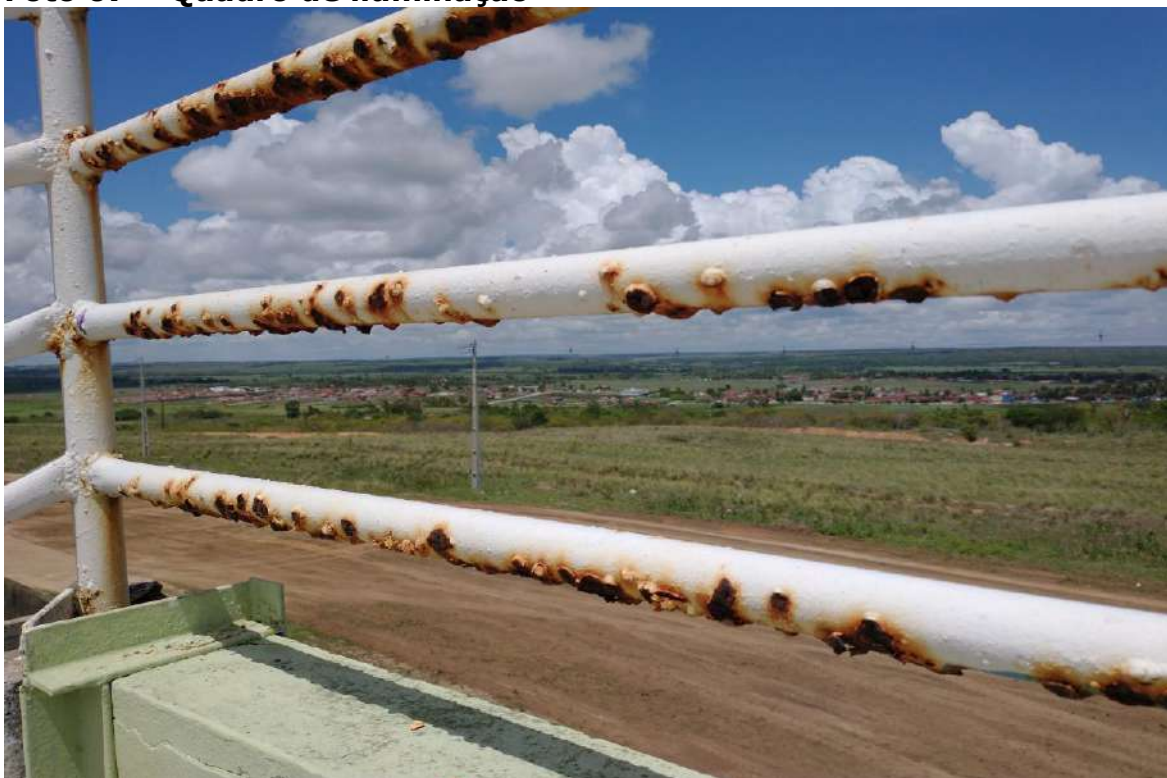
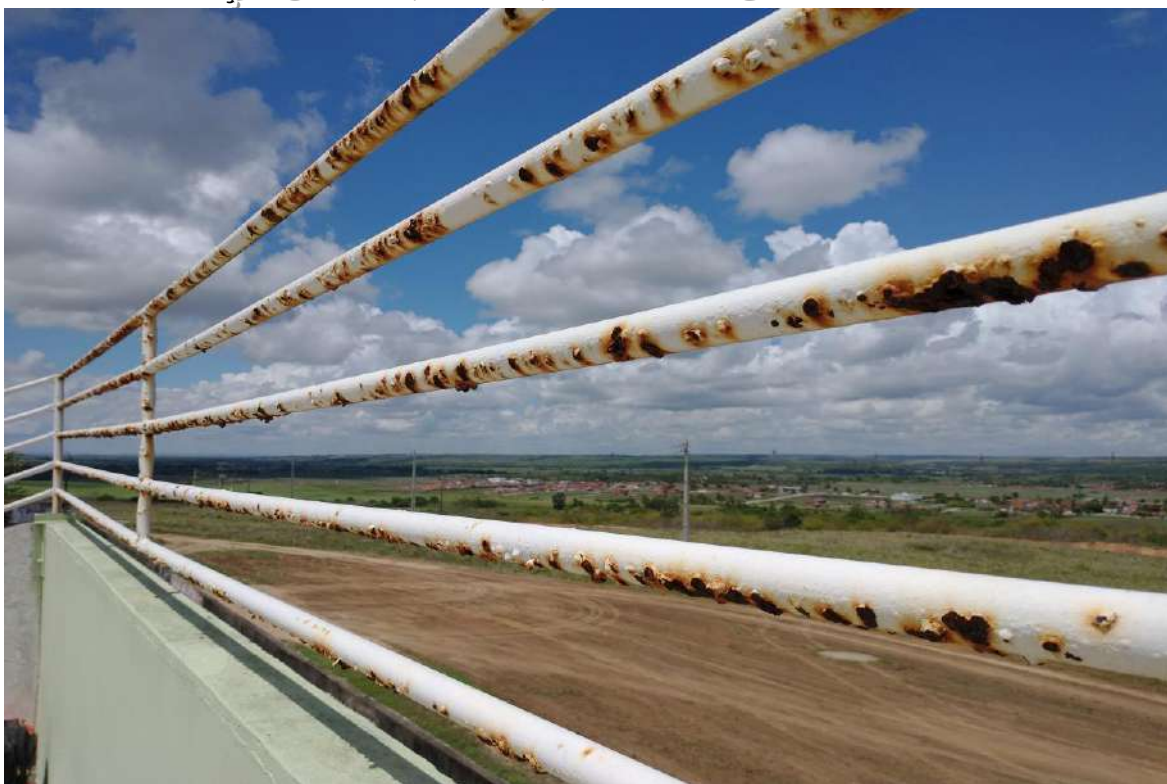
- 1) Não detectamos fissuras e rachaduras em seus pilares e lajes das arquibancadas. Entretanto, verificamos que o guarda corpo localizado nos dois módulos apresenta alto índice de corrosão;
- 2) Verificamos na parte inferior da arquibancada do módulo II que algumas luminárias estão sem lâmpadas;
- 3) Na sala de musculação localizada na parte inferior da arquibancada do módulo II o acesso é feito livremente, fazendo com que os equipamentos da academia sejam utilizados como armas no caso de confronto de torcidas;

**Foto 08 – Alto índice de corrosão nos alambrados**

**Foto 09 – Idem foto 08**

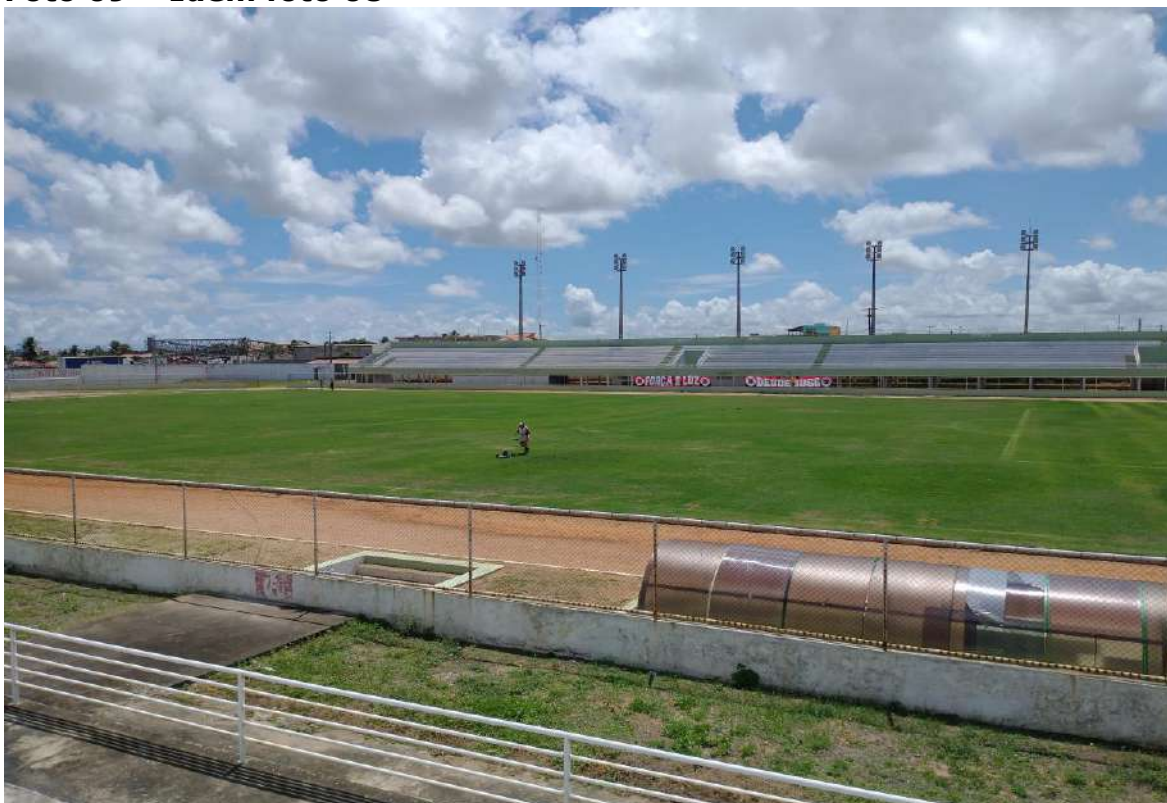
- 5) Não possui Gerador se Emergência (quando necessário a PMG contrata esses serviços);
- 6) O estádio possui 10 torres de iluminação com 06 Refletores em cada torre de vapor metálico de 2.000 W para o campo. Cada torre possui suas lâmpadas sinalizadoras e seus para-raios independentes;

**Foto 10 – Vista das torres de**

iluminação

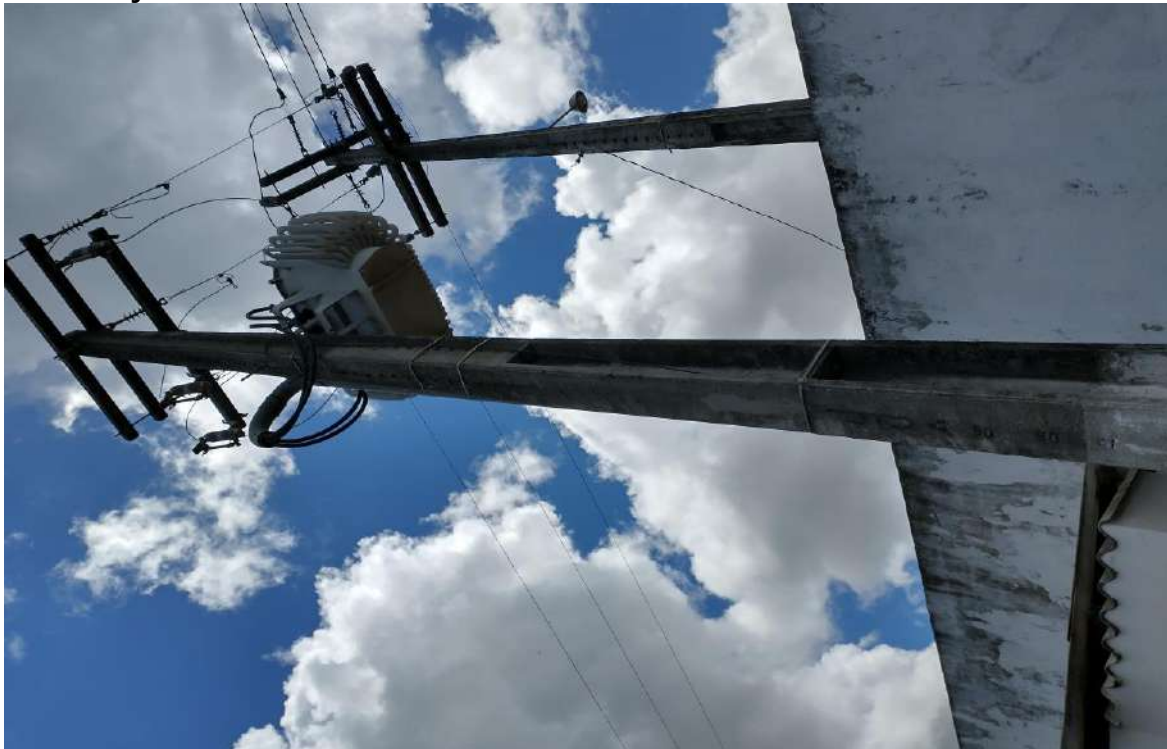
- 1) O Estádio é energizado pelo Transformador de energia elétrica da COSERN, potência “não identificada”, provavelmente de 75 kVA, devido o disjuntor de entrada ser de 125 Amperes e Tensão 13.8 kV / 380 V - 220 V.

**Foto 11 – Transformador de entrada**

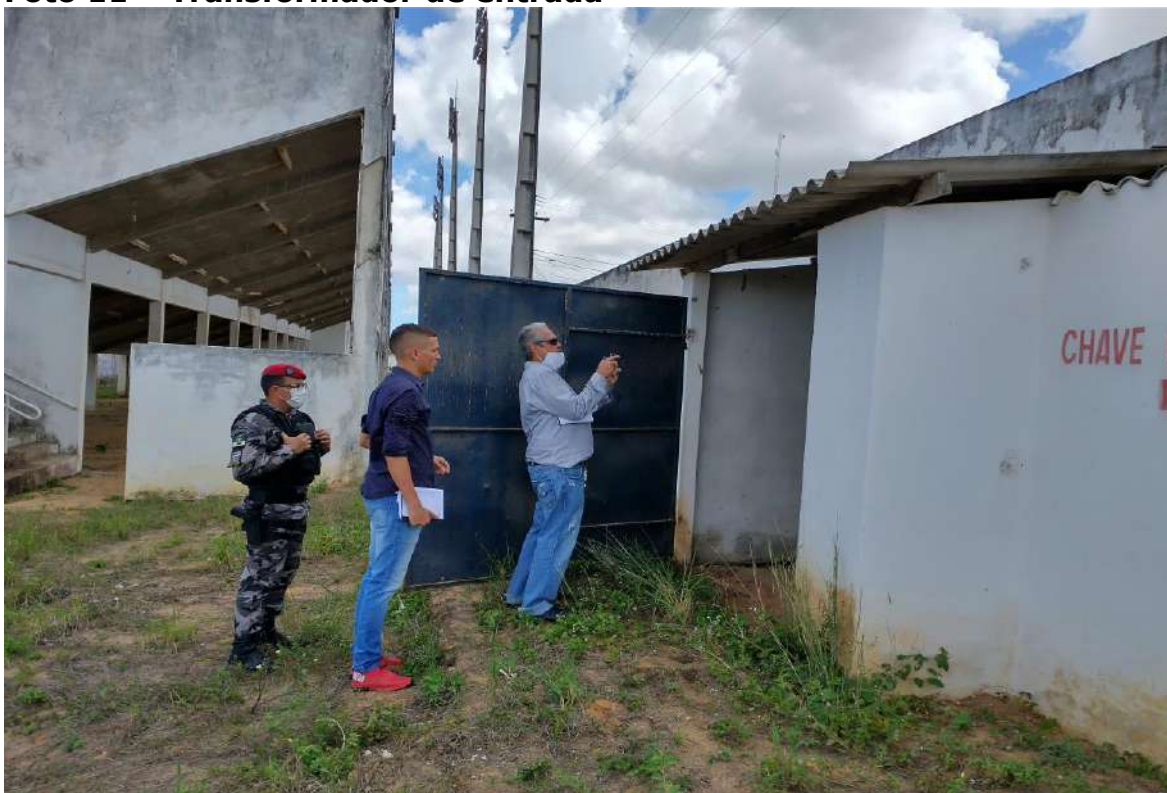
**Foto 12 – Equipe verificando painel de chave geral**

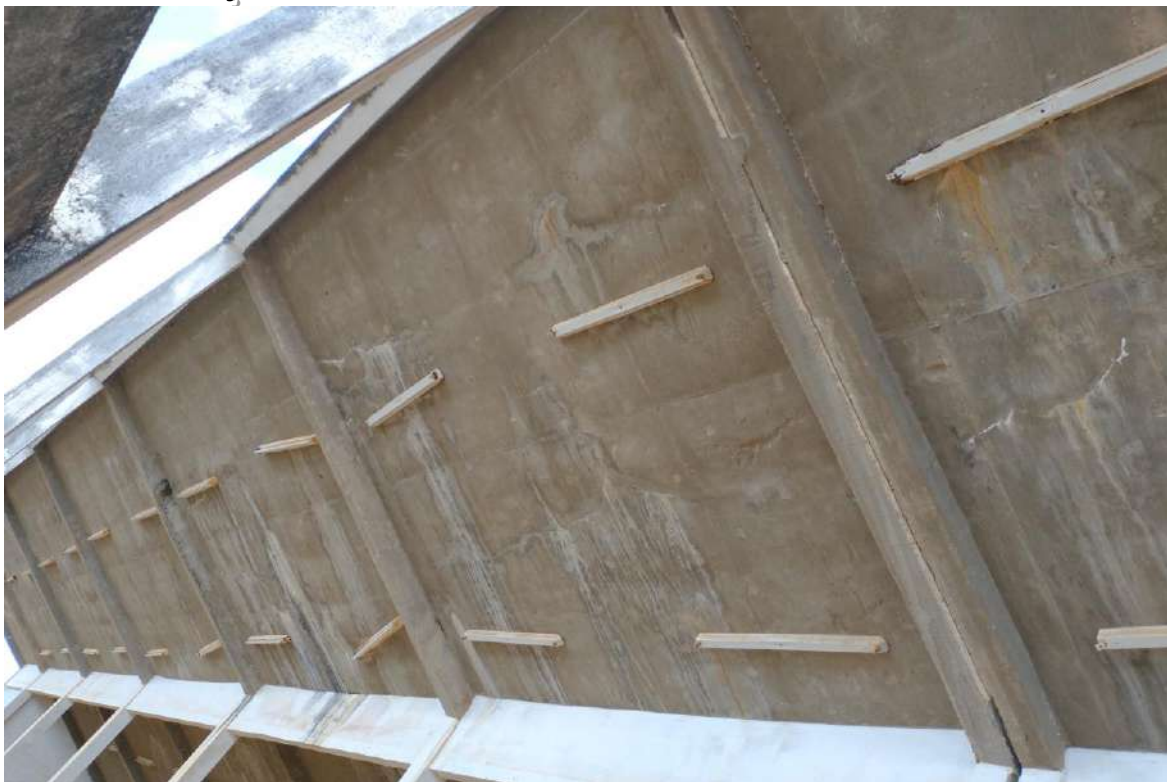
**Foto 13 – Algumas luminárias sem lâmpadas**

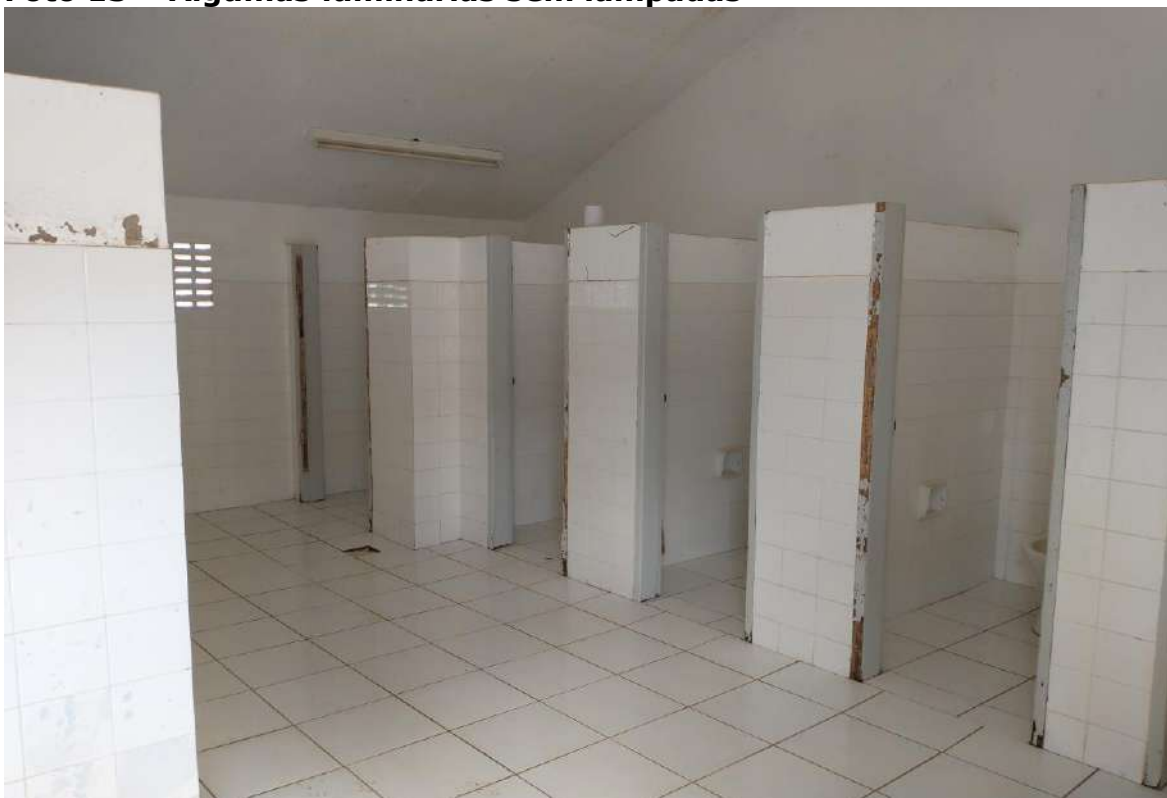
**Foto 14 – Banheiros sem portas**

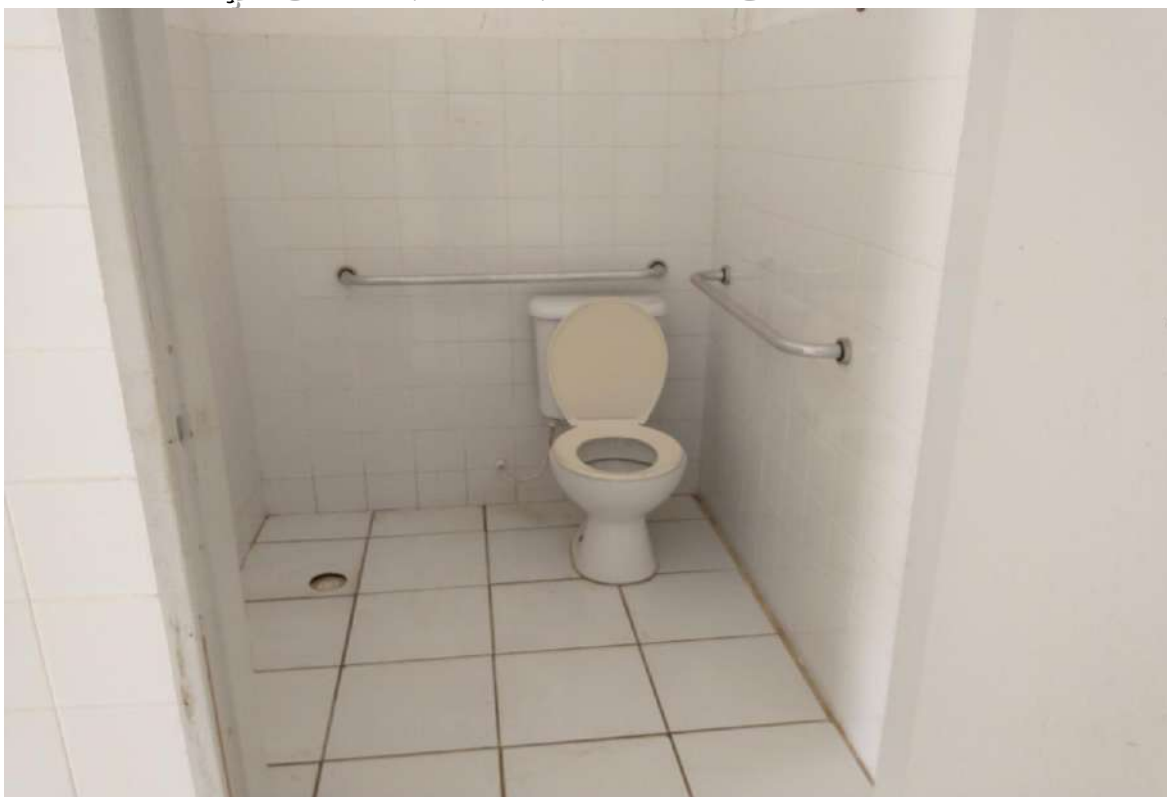
- 1) Existem banheiros adaptados aos portadores de necessidades especiais, tanto para o público feminino, quando para o masculino.
- 2) O banheiro acessível deve ter entrada independente, dimensão mínima de 1,50m x 1,70m, porta com giro para fora e abertura livre mínima de 80cm, maçaneta e torneiras

**Foto 15 - Sanitário destinado aos portadores de necessidades especiais**

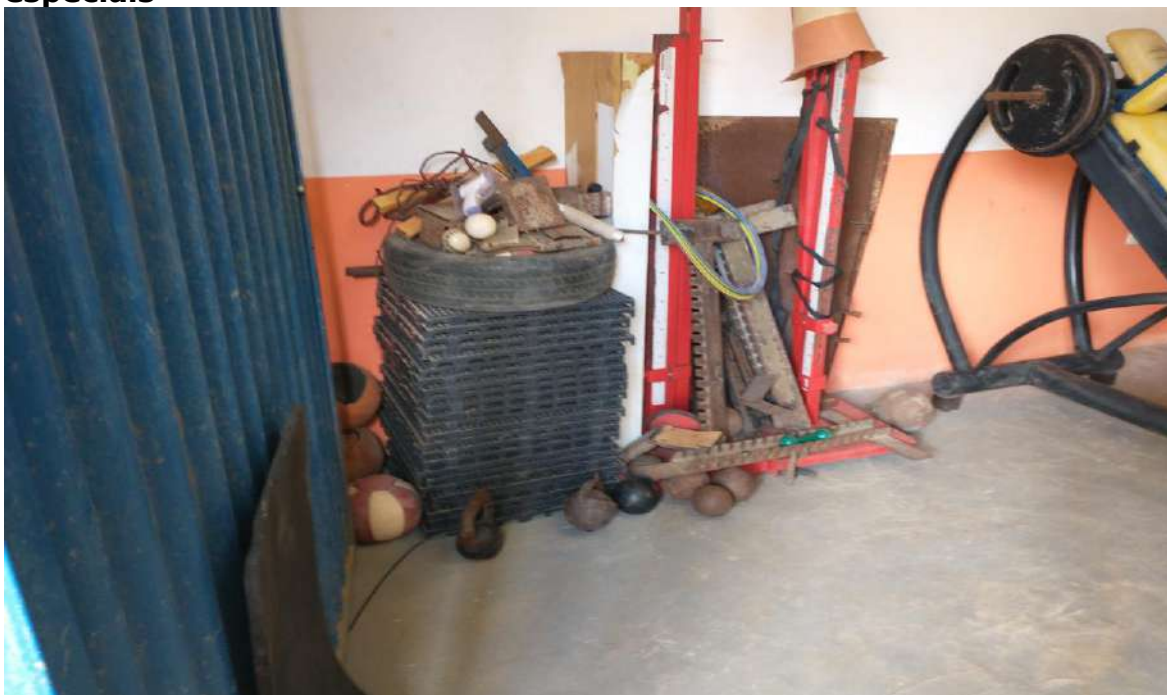
**Foto 16 - Academia com porta aberta. Solicitamos o fechamento dela.**

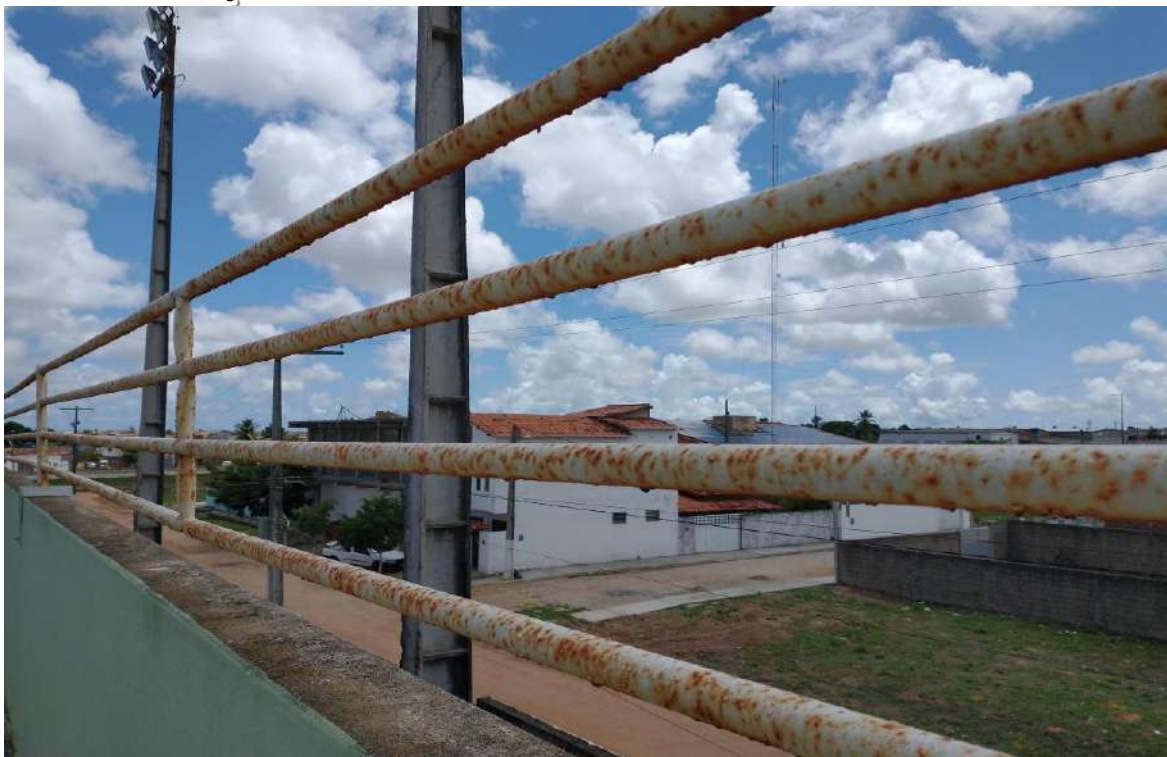
**Foto 17 – alambrado com corrosão verificada em outro módulo de arquibancada.**

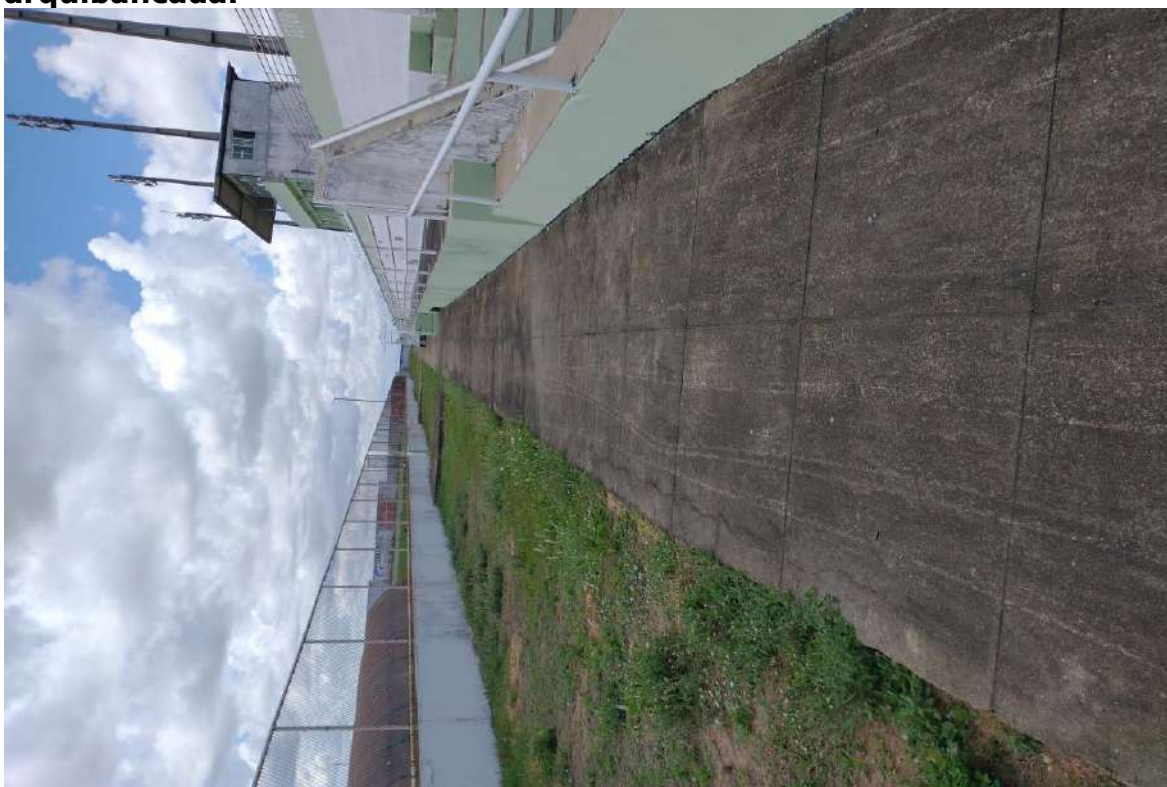
- 1) O estádio possui uma rampa de acesso em suas dependências que fica localizada no Módulo I das arquibancadas. A norma prevê que as rampas devem ter inclinação máxima de 8,33%, corrimão duplo nos dois lados, guia de balizamento e sinalização com piso tátil de alerta;
- 2) Na área do Módulo 1 (lateral de frente do Estádio) as 06 catracas de acesso ao Estádio estão em péssimas condições de uso e de suas instalações (fiação) elétricas, e as ferragens com muita oxidação. Foi-nos informado que essas instalações estão desenraizadas. Recomendamos retirarem essas instalações;
- 3) Na sala da Portaria existe um Quadro Elétrico sem a porta de proteção e com 04 disjuntores sem identificação de seus circuitos;

**Foto 18 – Rampa com declividade leve.**

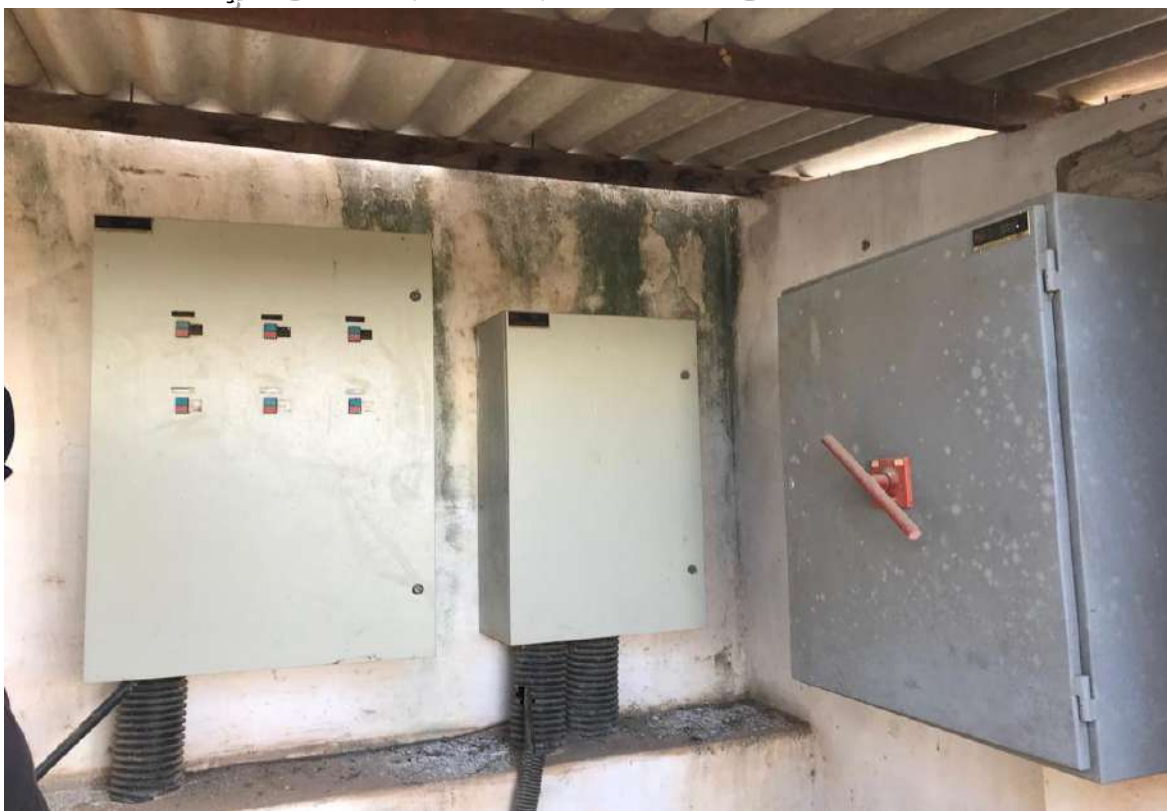
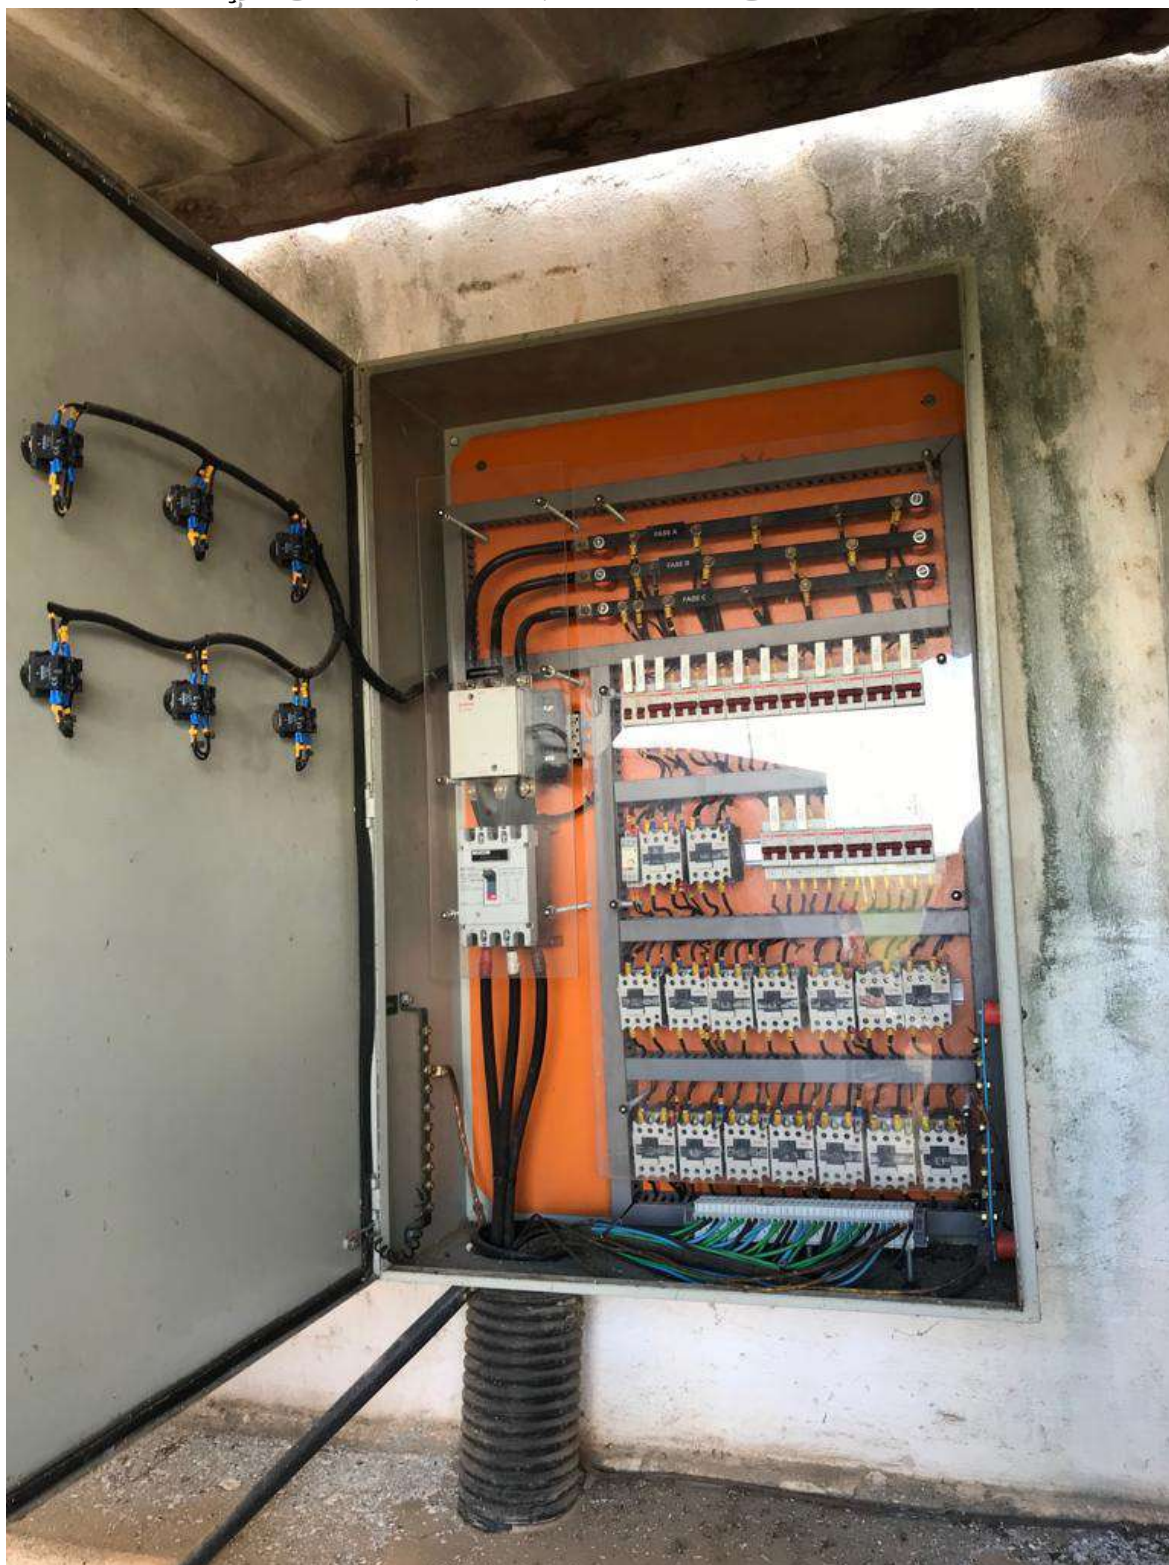
- 2) Painel de Medição, Painel de Proteção e Disjunção - Disjuntor Geral de 300 A. Evidenciamos que esse painel possui buracos (rasgos) na sua parte inferior junto a conexão do eletroduto, do cabo trifásico de entrada, ao painel e esse eletroduto “flexível” possui um rasgo próximo a conexão ao painel, o que pode proporcionar acesso de animais peçonhentos ao interior do painel e, conseqüentemente, risco de curto-circuito;

**Foto 19 – Quadro geral**

**Foto 20 – Quadro geral. Vista interna**

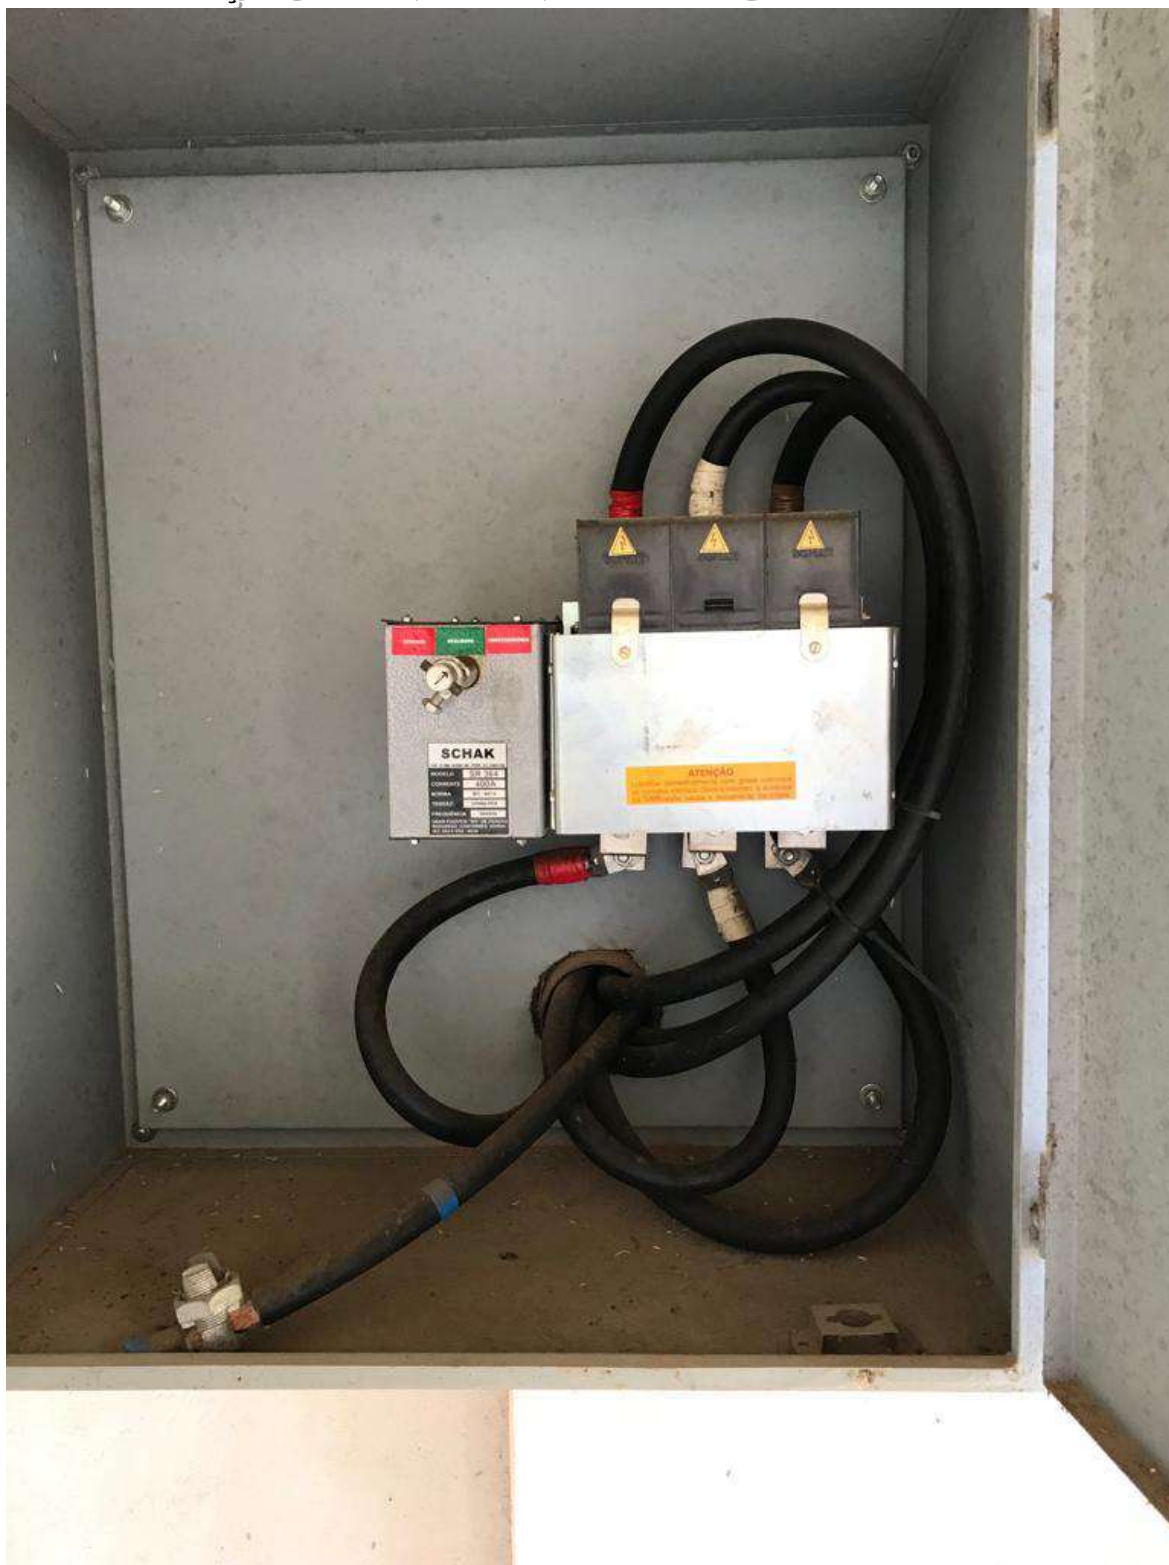
- 4) Painel Elétrico de Intertravamento entre a energização Cosern e a Geração de Emergência, contendo uma Chave Inversora trifásica de 400<sup>a</sup>, fabricante: SCHAK modelo: SR 364 (IEC 947-3);

**Foto 21 – Painel Elétrico de Intertravamento entre a energização Cosern e a Geração de Emergência.**
