RELATÓRIO

REFERENTE: Ação Preventiva e Integrada em Estádios de Futebol

LOCAL: Estádio José Vasconcelos da Rocha (Arena América), localizado no município de Parnamirim

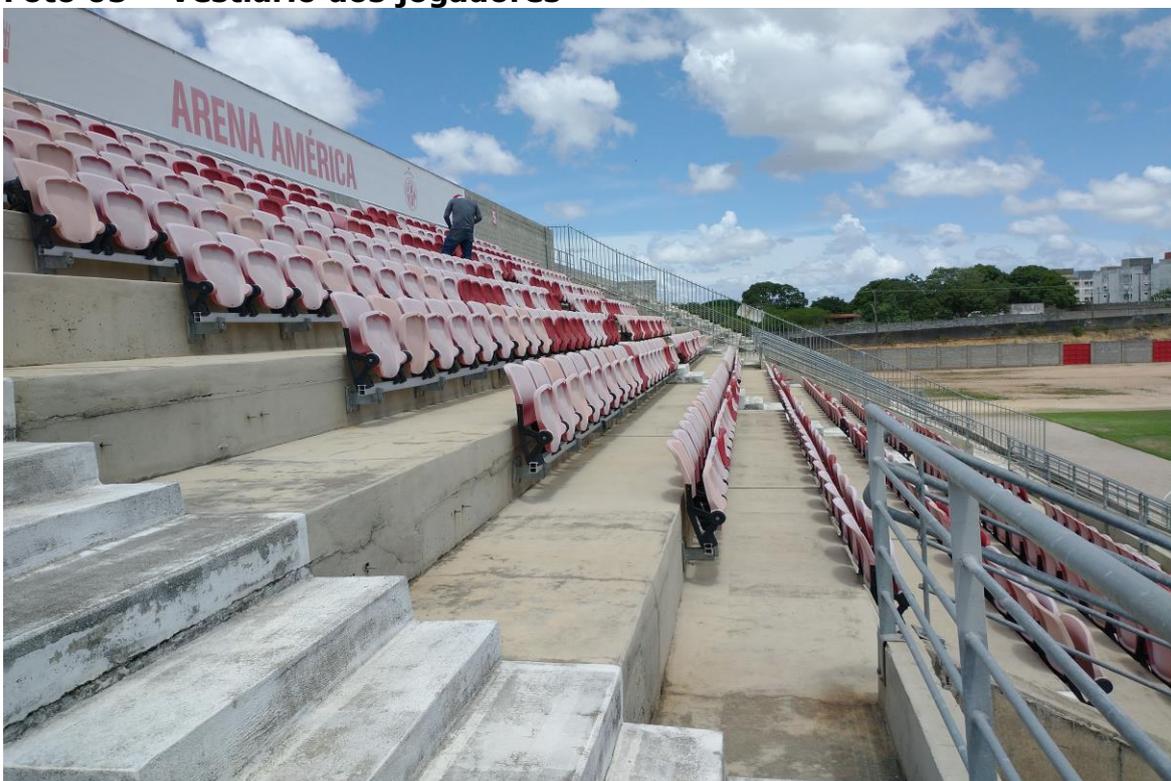
Foto 06 – Arquibancada (lado mandante)

ESTRUTURA: Não detectamos fissuras e rachaduras em seus pilares e lajes das arquibancadas.
