Relatório de Inspeção de Barragens

Julho de 2019

1. INTRODUÇÃO

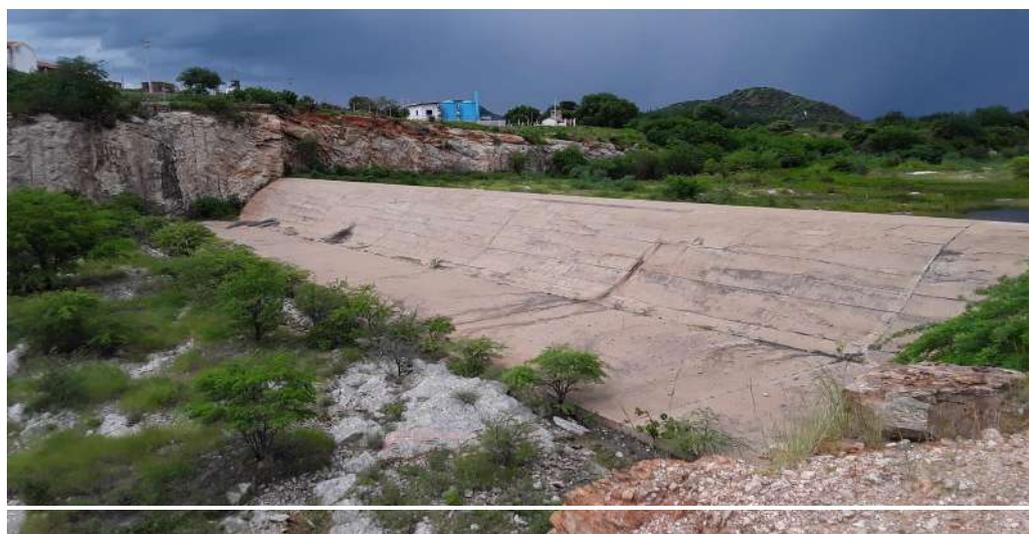
Estrutura original visualmente preservada sem indicativos de alteração e/ou falhas.

Figura 1: Sangradouro da Barragem

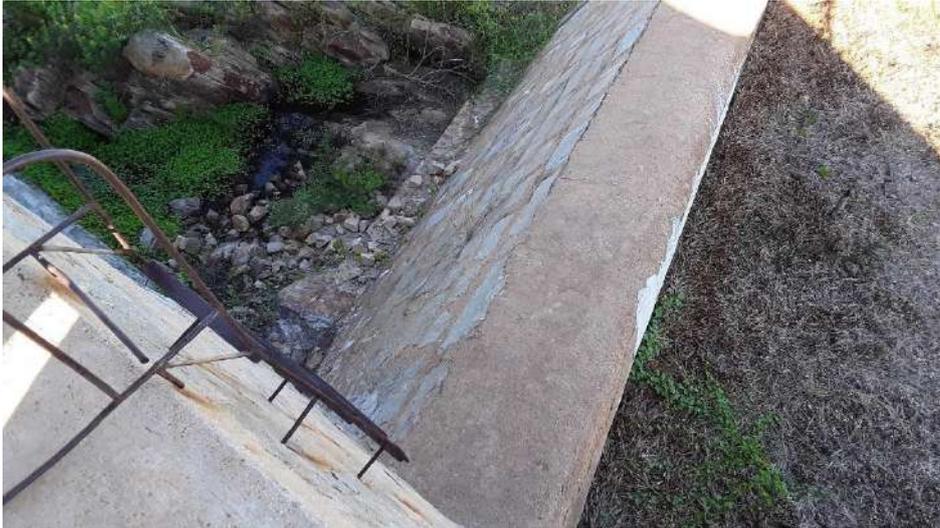
Figura 2: Visão geral Sangradouro e Parede de contenção.

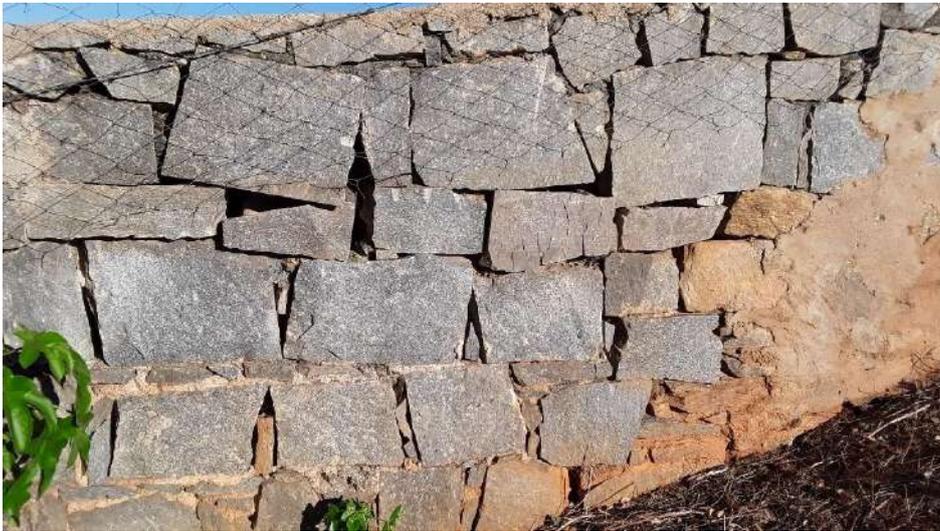
Figura 3: Detalhe da parede do vertedouro.

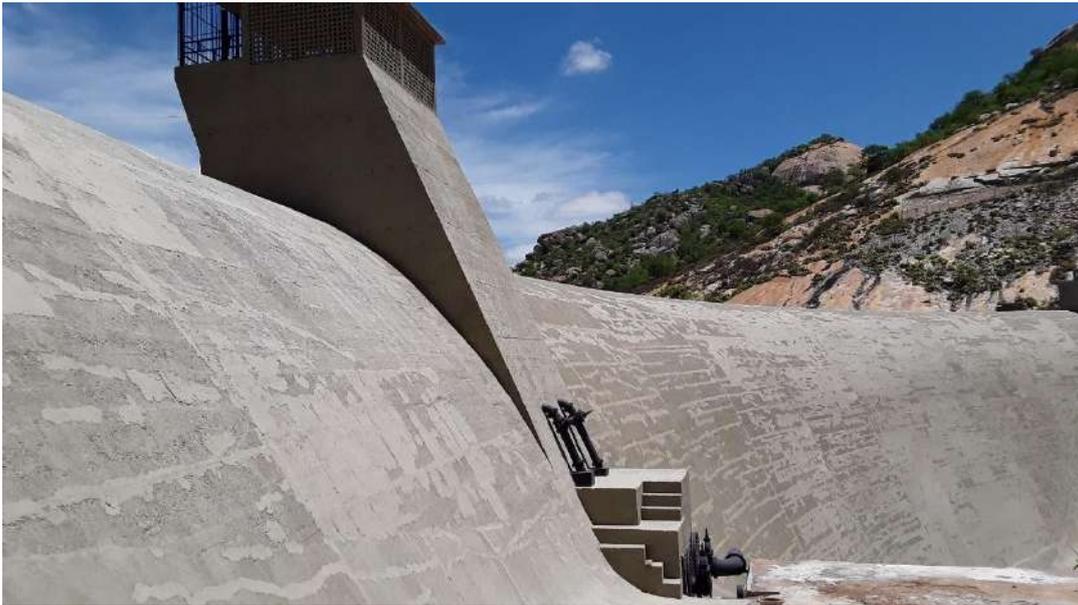
Figura 4: Visão geral da parede principal.

ART nº RN20180181824: RECUPERAÇÃO E MANUTENÇÃO DE OBRAS CIVIS, INCLUSIVE RECUPERAÇÃO ESTRUTURAL DO MACIÇO DE CONCRETO DA BARRAGEM DO AÇUDE PÚBLICO MARECHAL DUTRA (GARGALHEIRAS), localizado no município de Acari no estado do Rio Grande do Norte, tudo em conformidade com o Edital da Tomada de Preço N° 01/2017-DNOCS/CEST-RN;

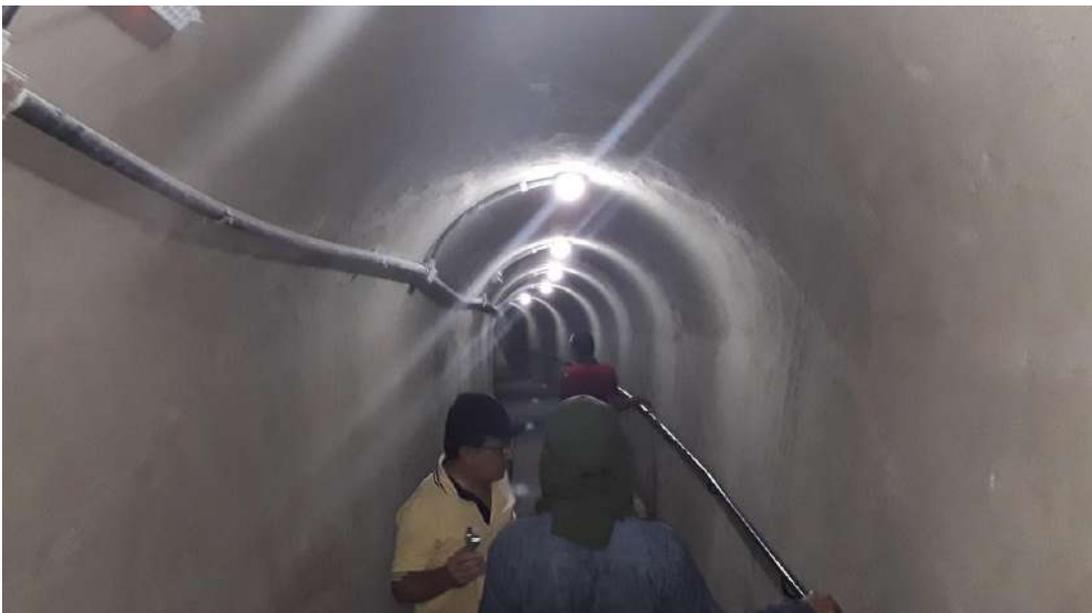
Figura 5: Túnel principal

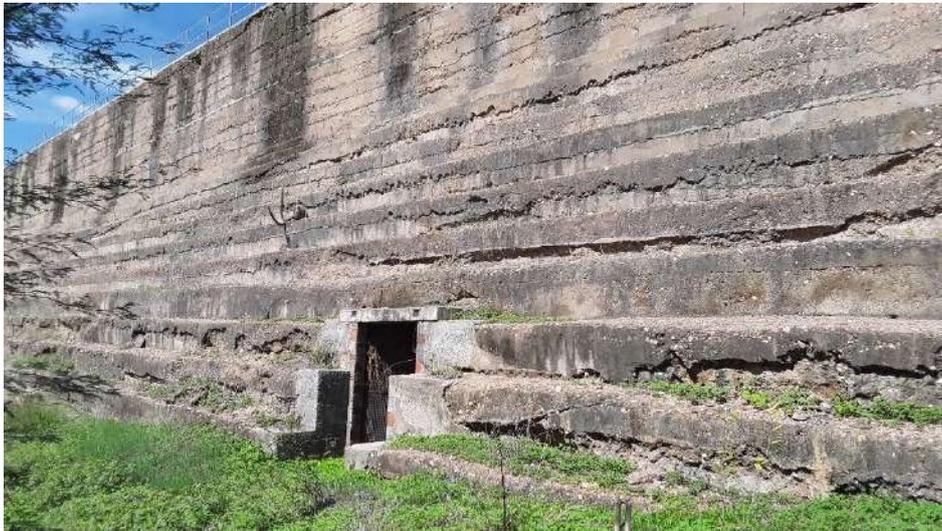
As faces da estrutura apresentam níveis de deterioração intensos, com presença de vegetação e fissuras ao longo de toda a extensão da parede principal e porções de desgaste onde há ocorrência de desligamento dos blocos de revestimento.

Em complementação à avaliação visual descrita neste relatório, estudos comprovam as inadequações envolvidas no processo de construção e compactação desta barragem. Desde misturas inadequadas envolvendo o material até o processo de edificação, que apresenta infiltrações potencialmente geradas pelo procedimento incorreto.

Figura 6: Parede jusante

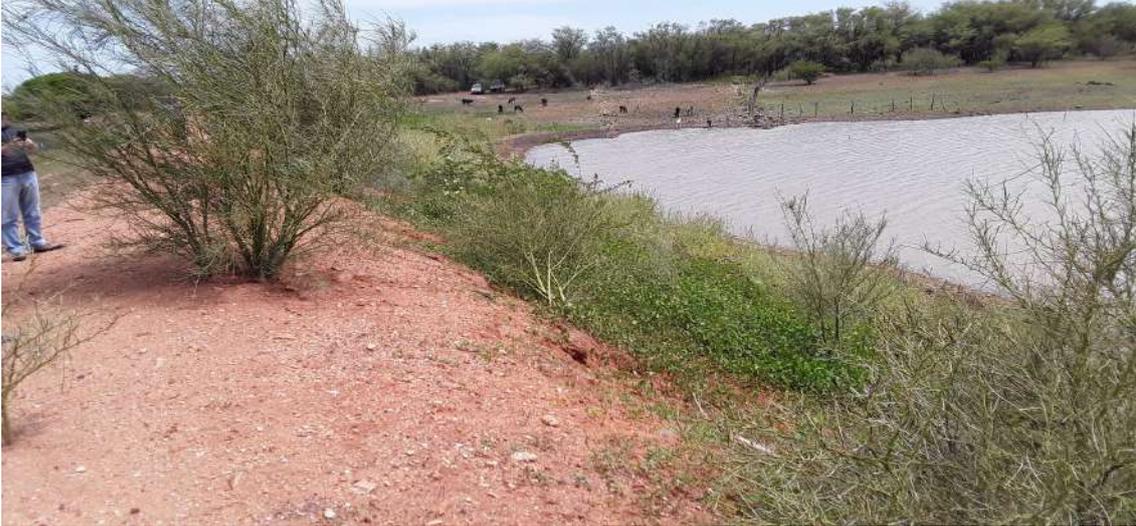
Conforme consta no Relatório da ANA, esta barragem pertence ao senhor Francisco Olímpio de Araújo Filho e apresenta significativa percolação pela fundação.

Figura 7: Crescimento da vegetação na parede

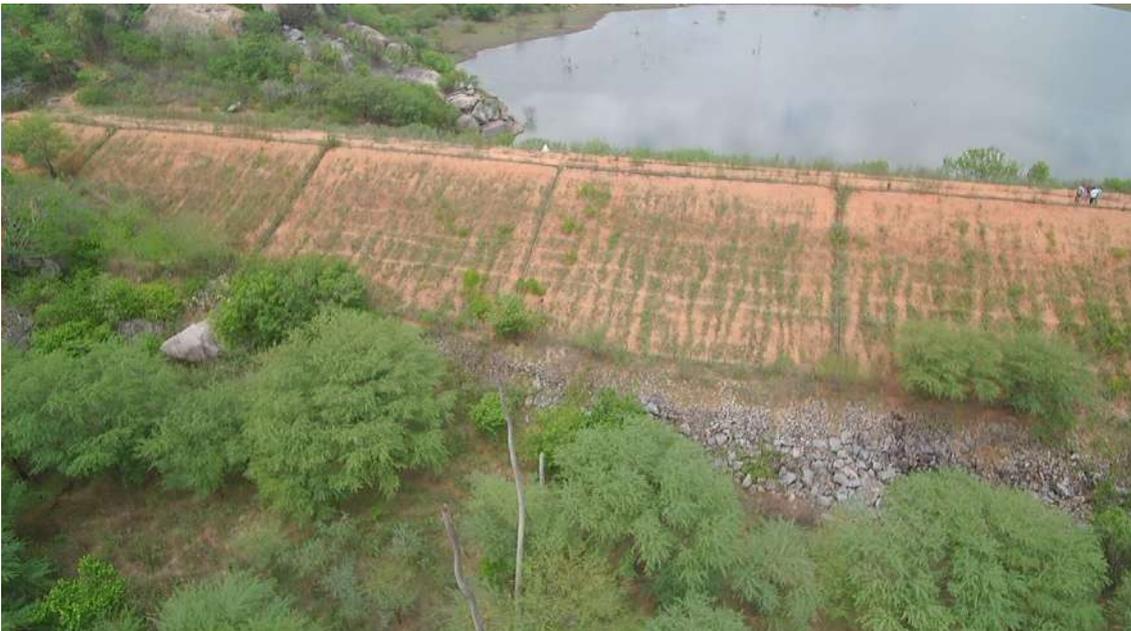
De propriedade da SEMARH, o açude Calabouço, localizado no município de Passa e Fica apresenta trincas longitudinais ao longo do coroamento e sem estrutura de descarga de fundo e manutenção precária.

Figura 8: Deslocamento do enrocamento

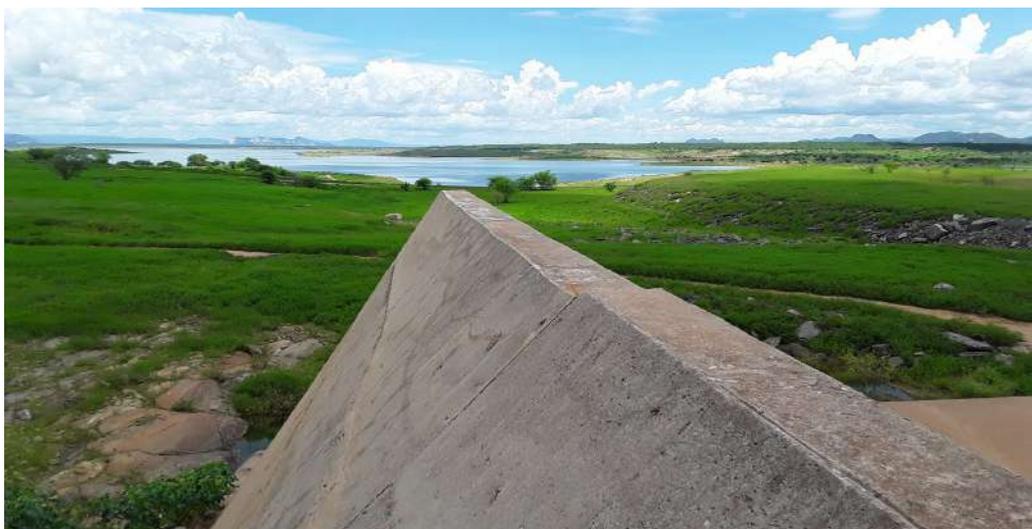
Figura 9: Parede do Sangradouro

ARTs nº RN20180216676, RN20180216557 e RN20180216680: EXECUÇÃO DAS OBRAS DE RECUPERAÇÃO E MODERNIZAÇÃO DA BARRAGEM ARMANDO RIBEIRO GONÇALVES, NO ESTADO DO RIO GRANDE DO NORTE. - CONTRATO DNOCS Nº 06/2017, DATADO DE 28/07/2017.

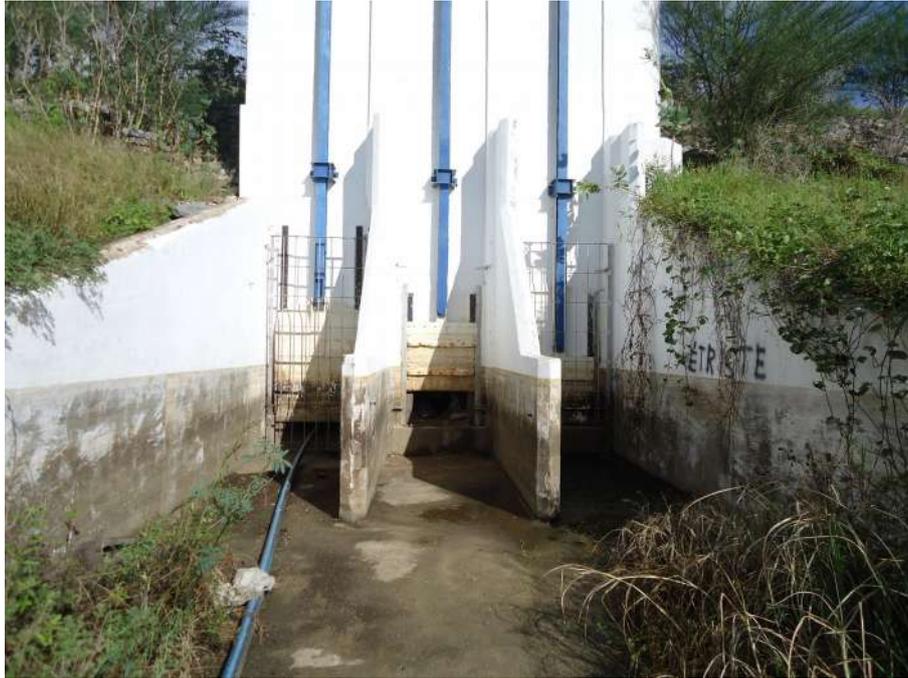
Existe uma escada de acesso ao reservatório, a qual encontra-se praticamente suspensa em função da erosão existente embaixo da mesma. Há uma grande quantidade de arbustos no talude de montante. Existem alguns pontos no talude de jusante que apresentam erosões, porém as mesmas não puderam ser identificadas de acordo com o seu comprometimento em função da grande quantidade de arbustos. Observamos ainda que o sistema de drenagem está bastante danificado em função da existência de canaletas quebradas, obstruídas e meio-fio destruído. Identificamos um parcial vazamento na tubulação de um dos canais de irrigação, e esse está provocando uma ligeira desestabilização no pé do talude de jusante existe uma falha na laje de concreto da torre de tomada d'água, que inclusive expõe a ferragem da mesma.

*Figura 10:
Torre de
tomada
d'água*

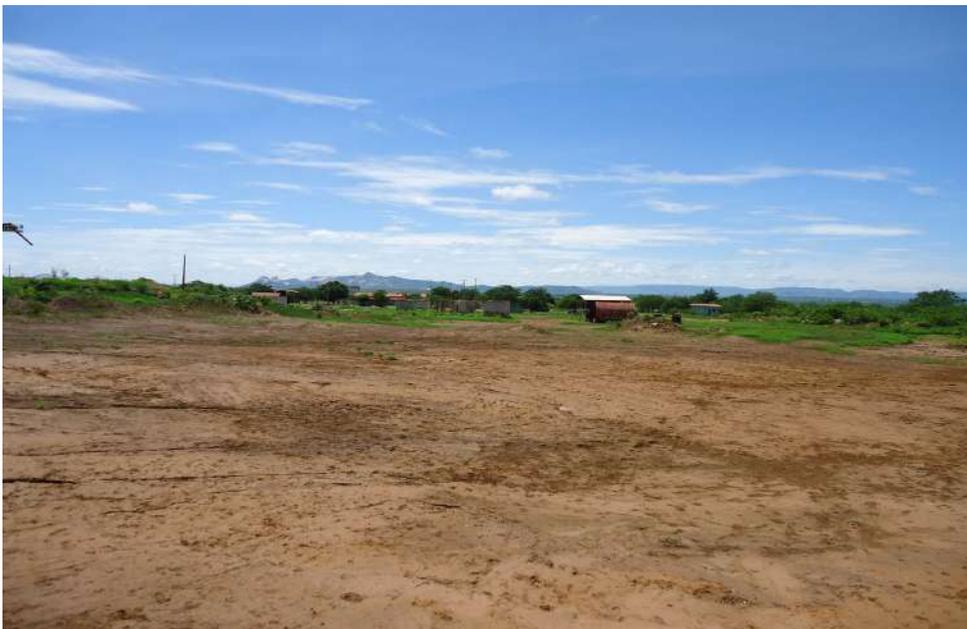
Localizada no município de Jucurutu, encontra-se desativada.

Figura 11: Cobertura da barragem de rejeitos

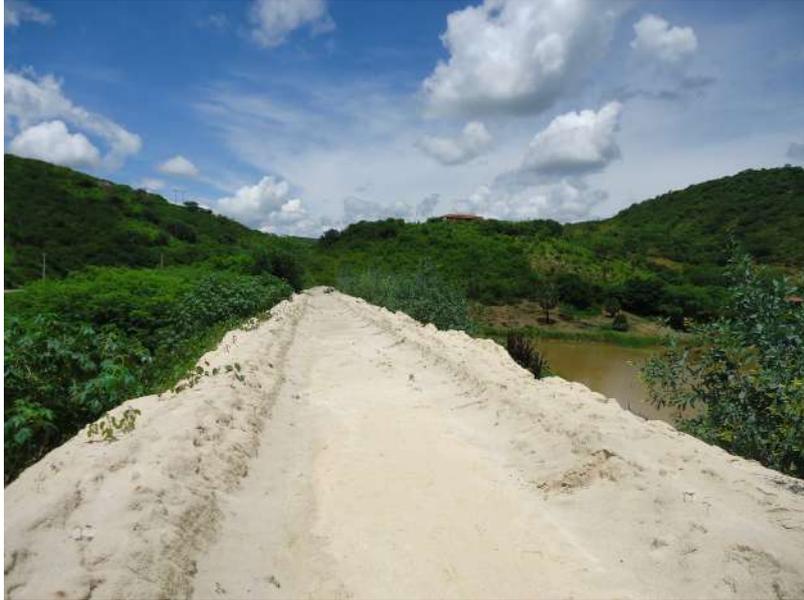
Pertencente à Mineração de Bodó, localizada no município do mesmo nome, está em operação, porém, conforme se constatou na última vistoria ocorrida no dia 14/03/2018 (informado no Relatório da ANA), não apresenta riscos de rompimento. No entanto, o cuidado com os processos de compactação durante o aumento da parede principal da barragem deve

ser fiscalizado pelos órgãos ambientais. A estrutura de base não apresenta problemas críticos, mas a sobreposição de rejeitos pouco compactados pode gerar riscos a longo prazo ou se submetidos à ações extremas de eventos naturais extraordinários.

Figura 12: Parede com rejeitos
