## RELATÓRIO

| REFERENTE: | Ação Preventiva e Integrada em Estádios de Futebol |
| LOCAL: | Estádio Coronel José Bezerra, localizado no município de Currais Novos |
| ÓRGÃOS: | Crea-RN (Coordenador), Corpo de Bombeiros e Polícia Militar (BOPE) |

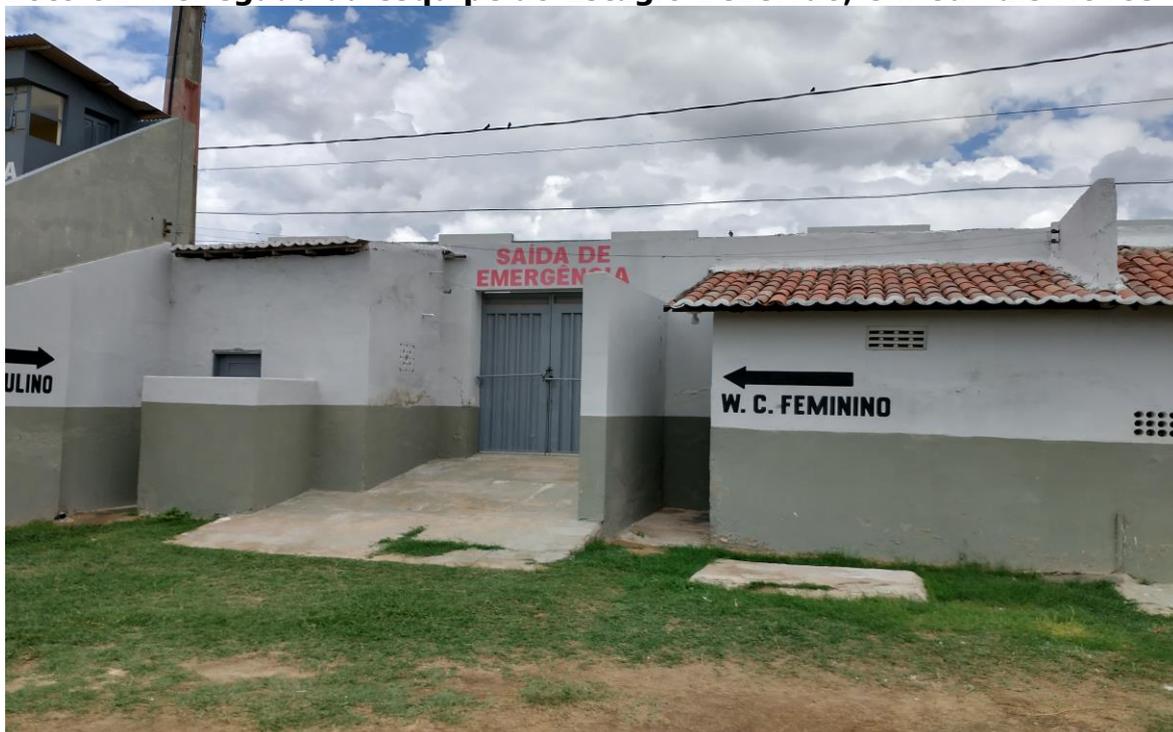
**Foto 02 – Localização dos banheiros e saída de emergência**

- 1) Não existe nenhuma sinalização no local; a sinalização deve ter placas nas portas dos ambientes com sinalização visual e em Braille;
- 2) Algumas saídas de emergência encontram-se fora dos parâmetros.

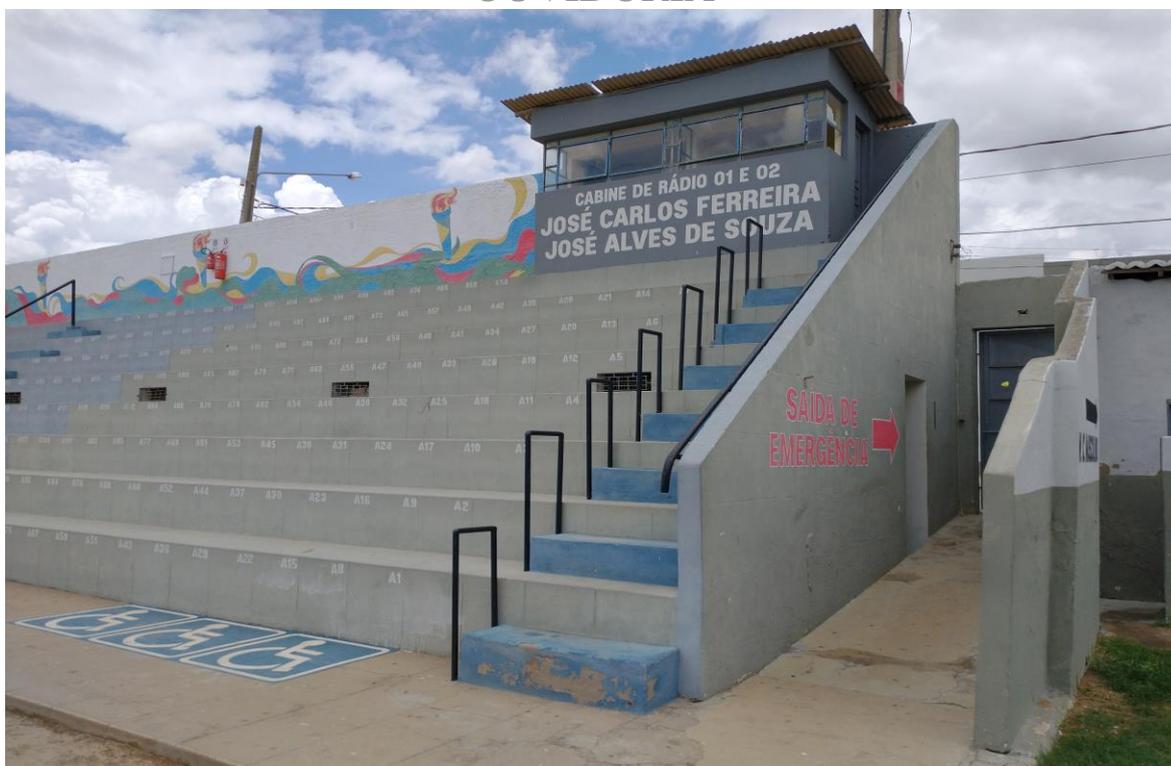
- 1) O estádio não possui rampa de acesso em suas dependências. Entretanto, existe uma área reservada aos cadeirantes localizada na parte inferior da arquibancada que dá acesso as cabines de rádio. A norma prevê que as rampas devem ter inclinação máxima de 8,33%, corrimão duplo nos dois lados, guia de balizamento e sinalização com piso tátil de alerta;

Foto 03 – Local para cadeirantes, acesso à arquibancada e cabine de rádio.

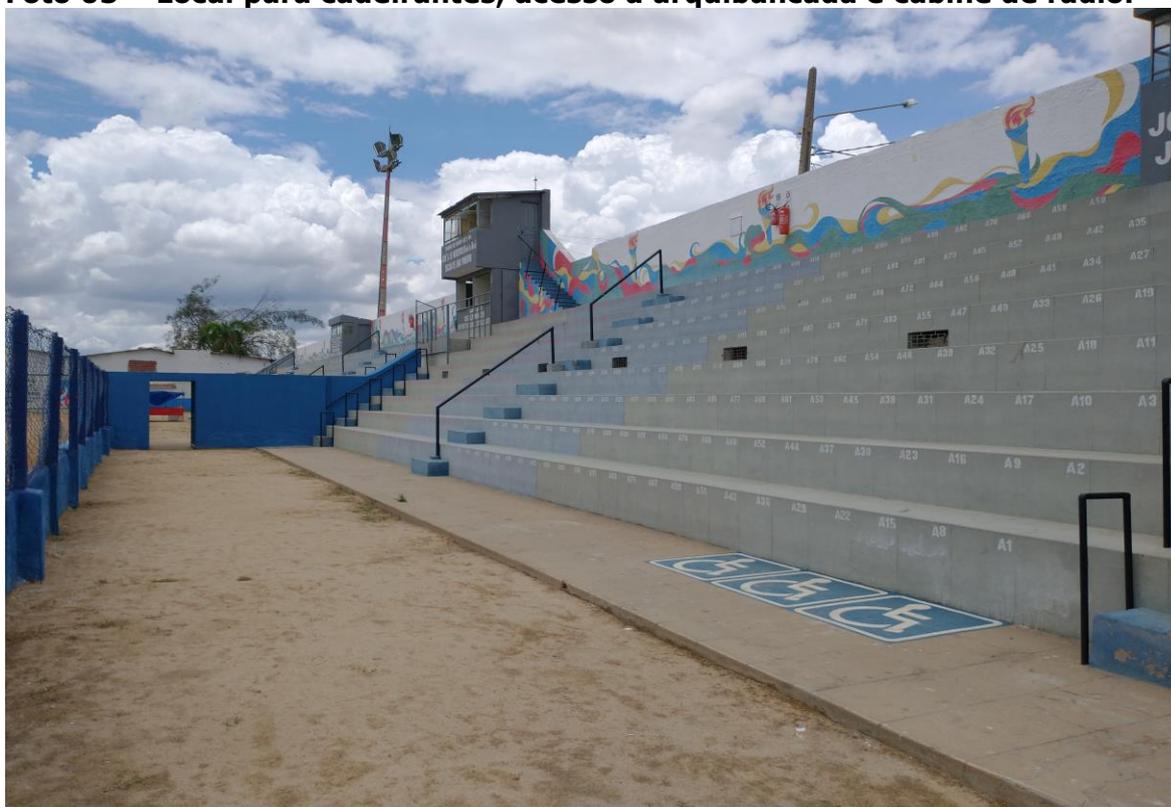
- 1) Não detectamos fissuras e rachaduras nas arquibancadas.

Foto 04 – Vista do único lance de arquibancada.

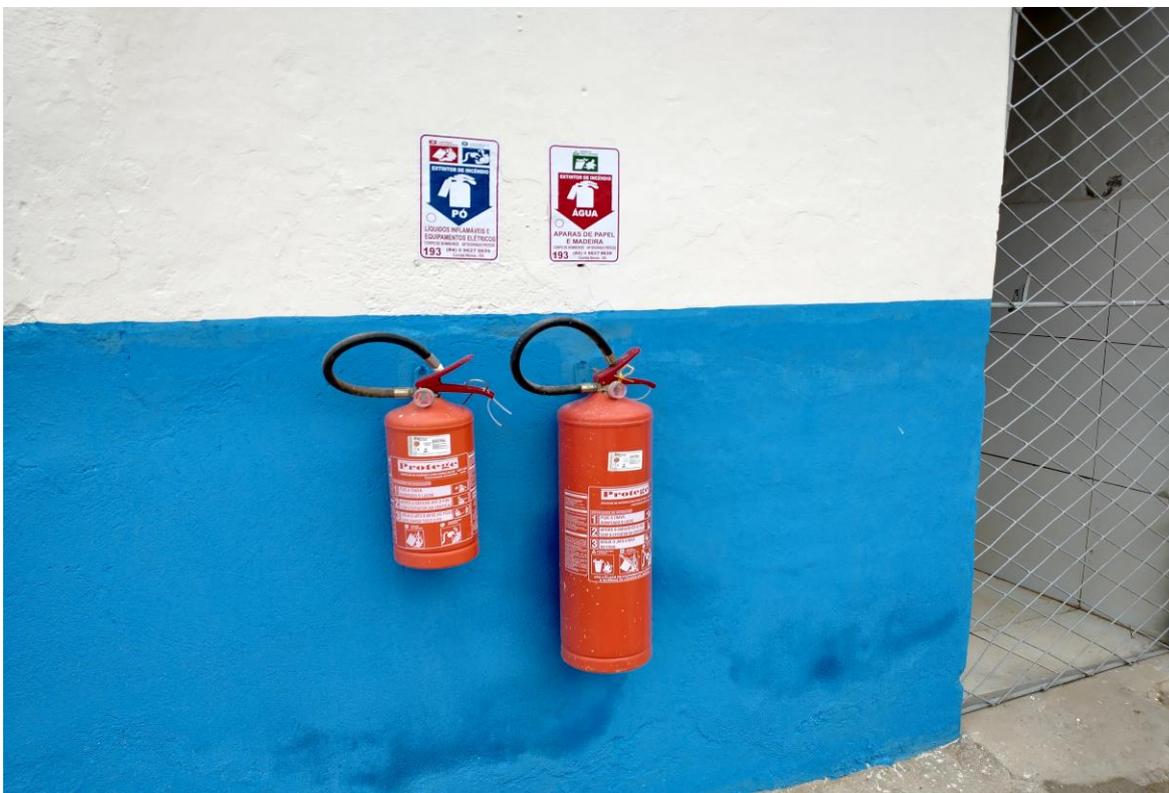
- 1) Embora nossa equipe tenha verificado que os extintores se encontravam vencidos, constatamos a existência do AVCB – Auto de Vistoria do Corpo de Bombeiros nº 34.430 (Processo nº 478), com validade até 09 de julho de 2022. É possível que os extintores que tenham sido recolocados após a realização da primeira partida não sejam os que tinham sido inspecionados pelo Corpo de Bombeiros. Solicitamos ao gestor do estádio, senhor Valdeir, que sane urgentemente essa irregularidade.
- 2) existem dois pavimentos com acesso pelas arquibancadas, com 04 cabines de imprensa (rádio), e 01 cabine da “Central de Comando e Controle da Polícia Militar”;
- 3) Existem saídas de emergência;
- 4) Na Arquibancada “A6” existem “ferragens expostas”.

Foto 05 – Extintores vencidos no momento da inspeção

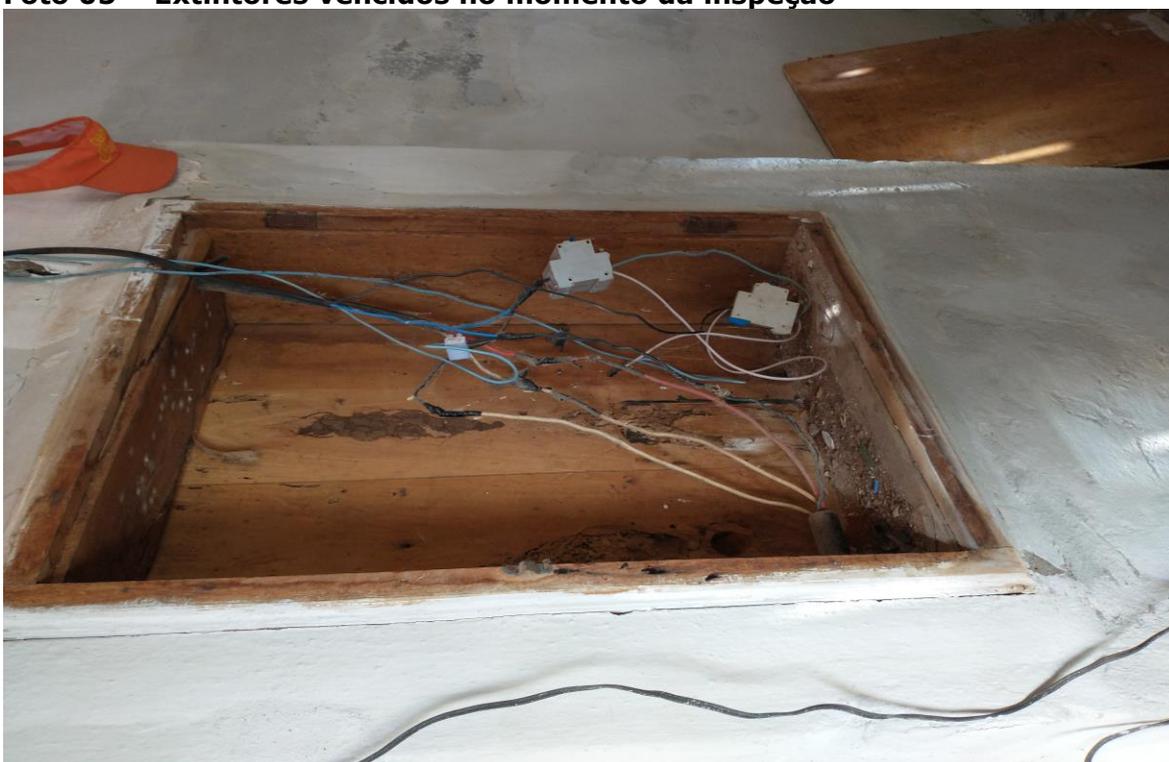
- 1) Entrada Cosern em BT - Baixa Tensão: 380 / 220;
- 2) Quadro Elétrico Geral “sem identificação dos circuitos elétricos”, e “sem a barreira protetora (NR 10) contra contato acidental”. Requer manutenção e adaptações;

Foto 06 – Quadro elétrico das áreas comuns sem proteção

- 3) Quadro Elétrico com acabamento em madeira, sem identificação dos circuitos elétricos e sem a barreira protetora (NR 10) contra contato acidental. Requer manutenção e adaptação a NR 10. Recomendamos substituir esse Quadro “de madeira” por um Quadro metálico;

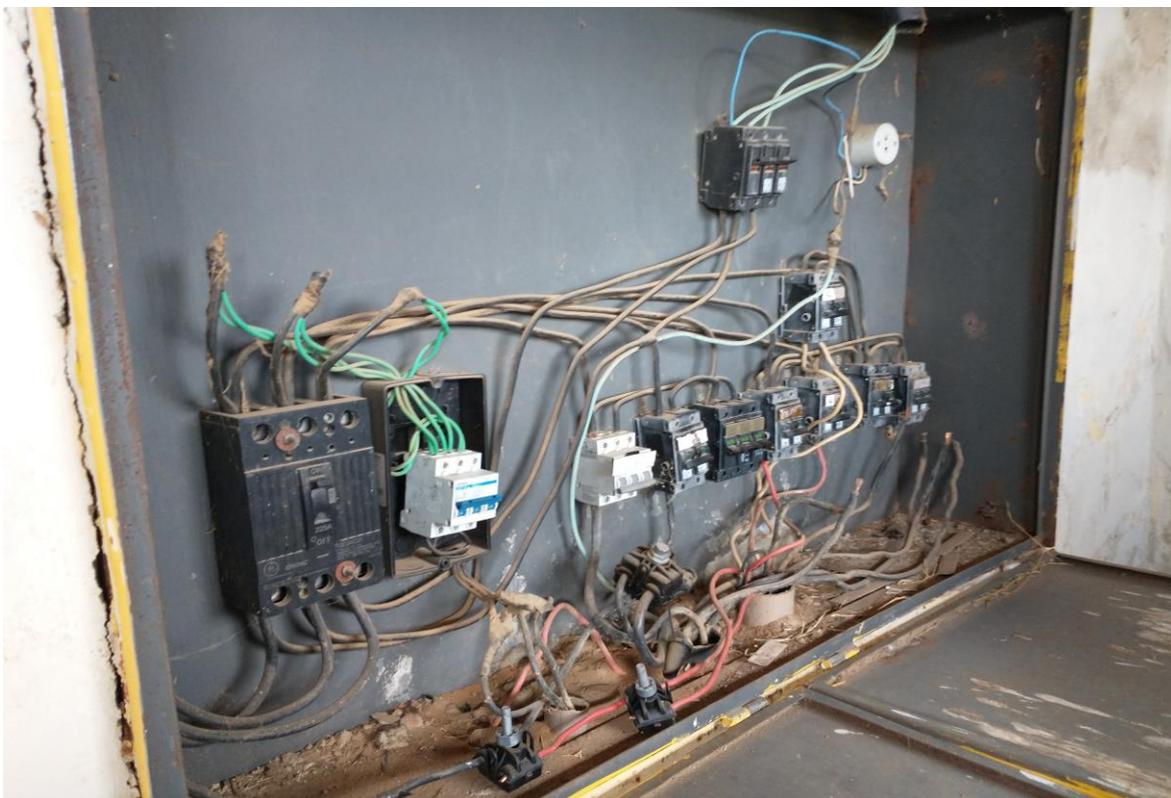
**Foto 07 – Quadro elétrico dos refletores totalmente aberto**

As instalações elétrica, eletrônicas e de segurança do trabalho necessitam de ajustes, principalmente nos 02 (dois) Quadros Elétricos, para serem consideradas em conformidades Técnicas ABNT: NBR 5410 e em relação às Normas Regulamentadoras: NR 10, NR 23 e NR 24, embora nenhum dos problemas e/ou anomalias evidenciadas e relatadas, sejam impeditivas ao funcionamento do estádio, tal qual já funciona atualmente.

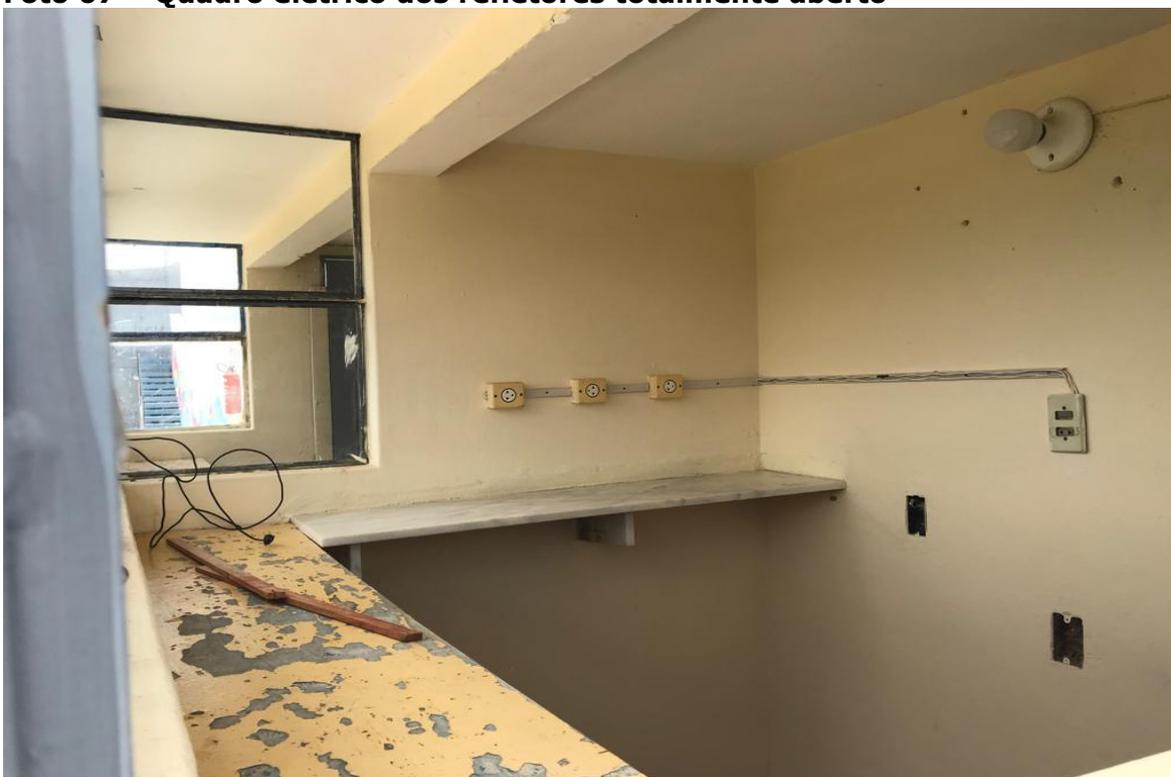
**Foto 08 – Cabine de rádio necessita de manutenção**

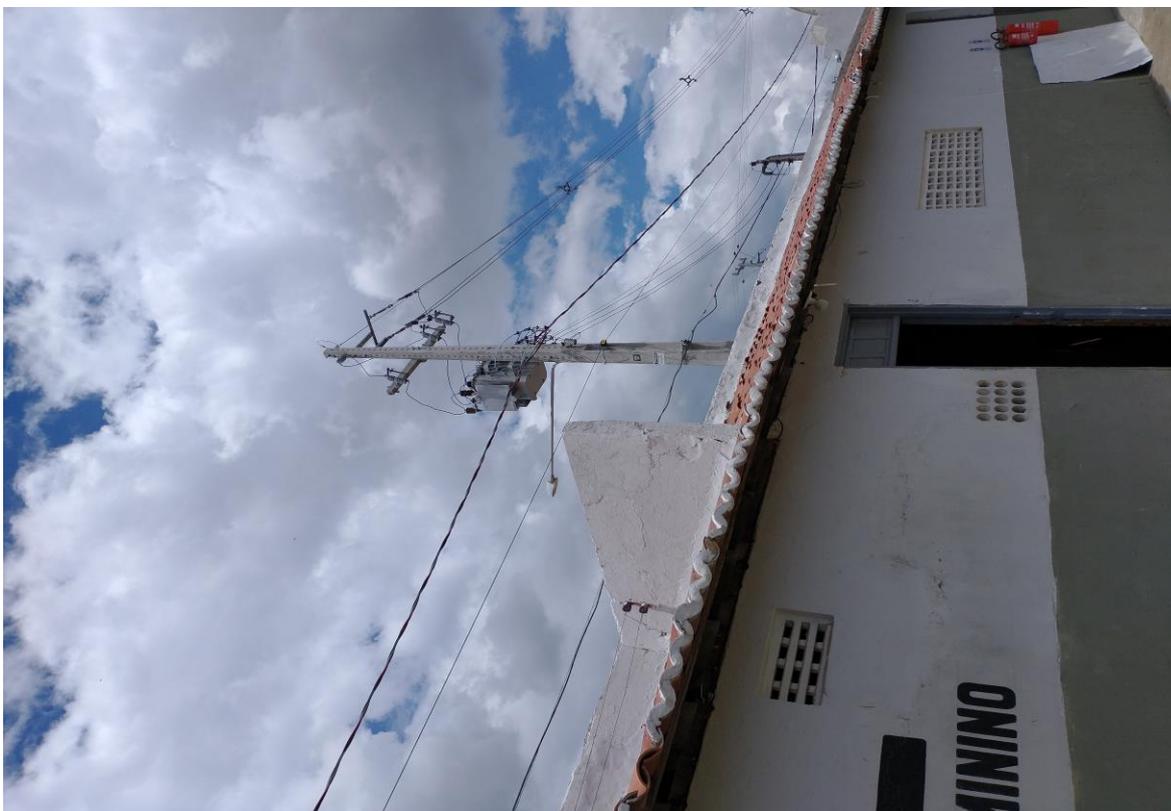
**Foto 09 – Transformador COSERN**
